資料編

資料 3 平成 25 年度の海岸調査と重点区域海岸の設定

資料 5 重点区域海岸の一覧表

資料 6 個票 重点区域海岸の概要

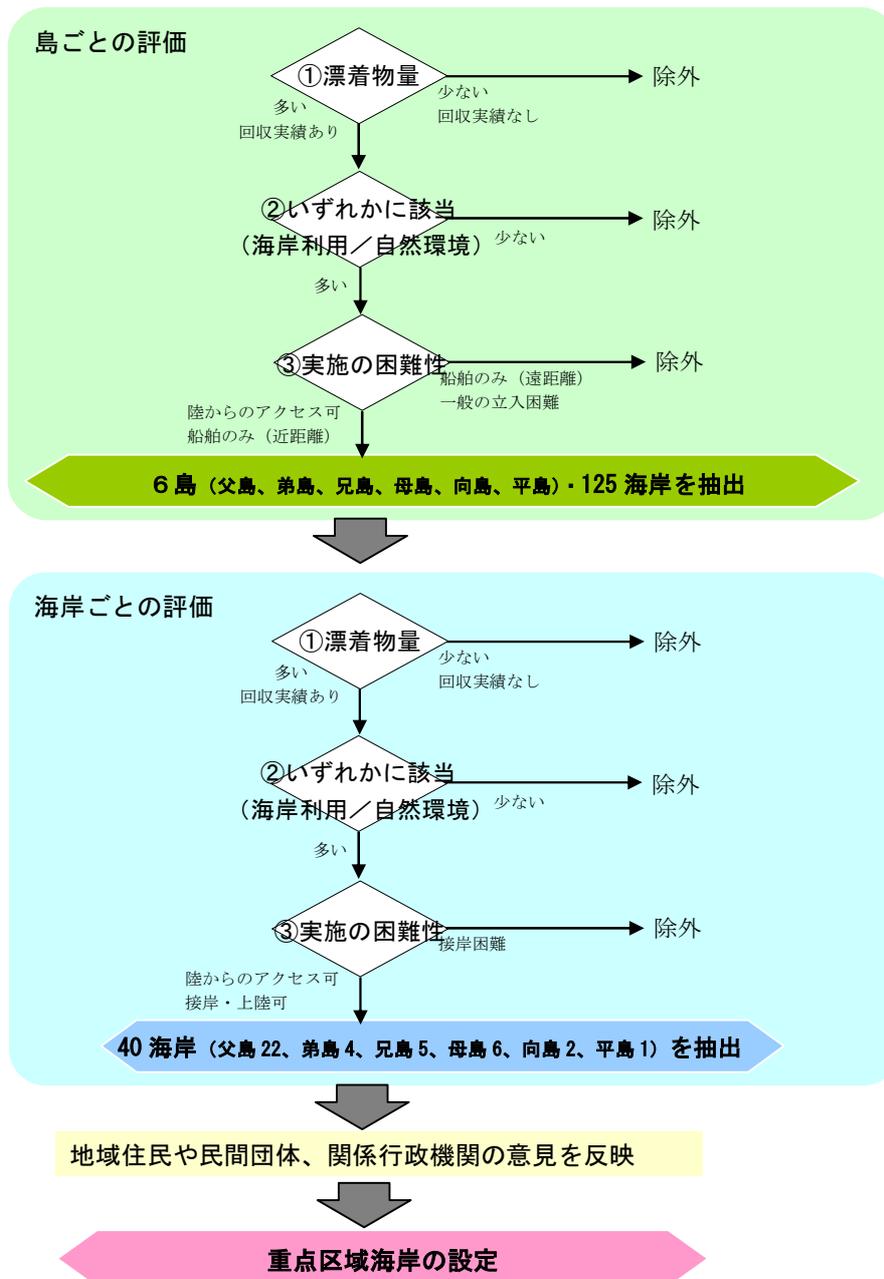
図 重点区域海岸設定の作業フロー（平成 25 年度）

表 重点区域海岸の設定条件（平成 25 年度）

項目	内容	
①海岸漂着物量	海岸漂着物量の多い海岸 （現存量調査の結果による被覆率が高い海岸。ただし、現存量調査対象でない島の場合は、回収実績の有無で判断）	
②次のいずれかに該当	海岸利用	海水浴、サーフィン、スノーケリングなどの海岸利用が多い海岸
	自然環境	ウミガメの産卵・ふ化や海鳥の繁殖などが確認されている海岸
③実施の困難性	海岸へのアクセス性など漂着物の回収に当たっての困難性の評価 （有人島からの距離、陸上からのアクセスや接岸可能な海岸であるかどうかなど）

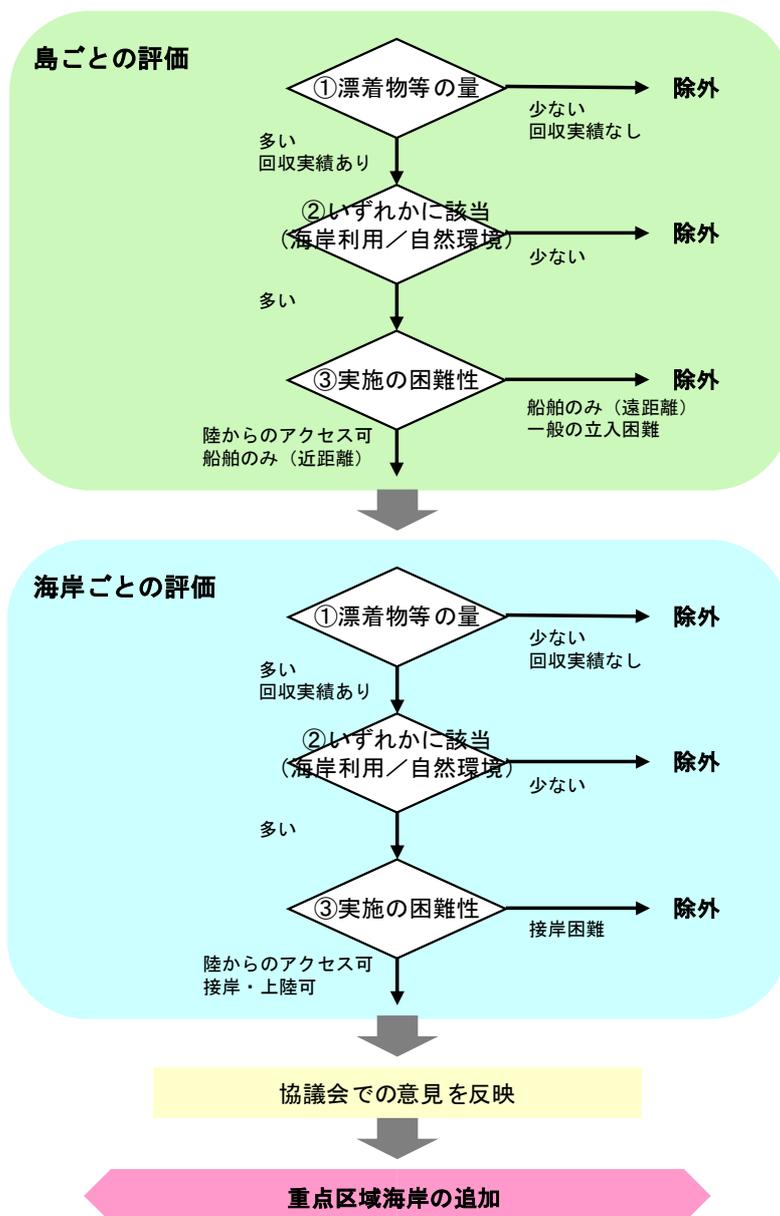
図 重点区域海岸設定の作業フロー（令和 6 年度）

表 重点区域海岸の設定条件（令和 6 年度）

項目	内容	
①海岸漂着物量	海岸漂着物量の多い海岸 (現存量調査の結果による被覆率が高い海岸。ただし、現存量調査対象でない島の場合は、回収実績の有無で判断)	
②次のいずれかに該当	海岸利用	海水浴、サーフィン、スノーケリングなどの海岸利用が多い海岸
	自然環境	ウミガメの産卵・ふ化や海鳥の繁殖などが確認されている海岸
③実施の困難性	海岸へのアクセス性など漂着物の回収に当たっての困難性の評価 (有人島からの距離、陸上からのアクセスや接岸可能な海岸であるかどうかなど)

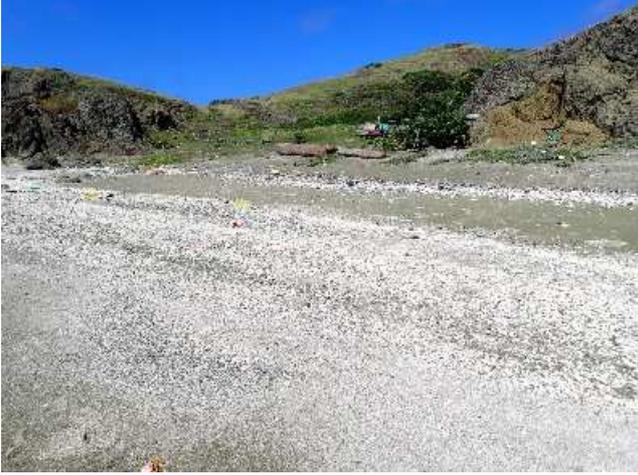
現況写真	エリア

No	1	名称	小花浜	島名	賀島
海岸管理者等	東京都建設局		被覆率	IV	
土地の占有者	林野庁		設定年度	令和6年度	
漂着物対策実施主体					
概要	幅約 50m、長さ 100m の砂浜－サンゴ浜。

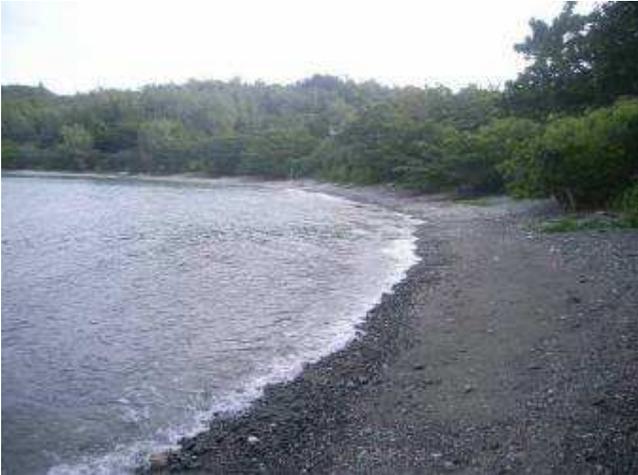
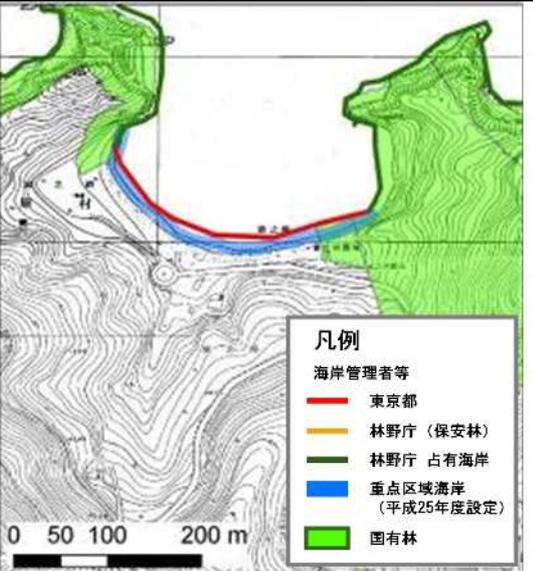
現況写真	エリア

No	2	名称	宮之浜	島名	父島
海岸管理者等	東京都建設局		被覆率	II	
土地の占有者			設定年度	平成25年度	
漂着物対策実施主体	小笠原村商工会、(小笠原村観光協会)				
概要	長さ 450m、幅 5m の海岸。海に向かって右側の海岸 (写真奥) が砂浜になっており、左側はゴロタ浜となっている。

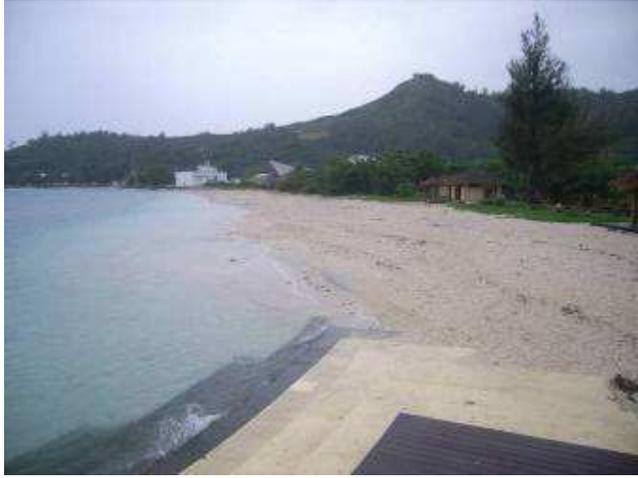
現況写真	エリア

No	3	名称	大村海岸	島名	父島
海岸管理者等	東京都建設局		被覆率	I	
土地の占有者			設定年度	平成 25 年度	
漂着物対策実施主体	小笠原村商工会、自衛隊、(小笠原村観光協会)、小笠原スキューバー・ダイビング安全対策協議会				
概要	幅約 15m、長さ約 400m のサンゴ浜。

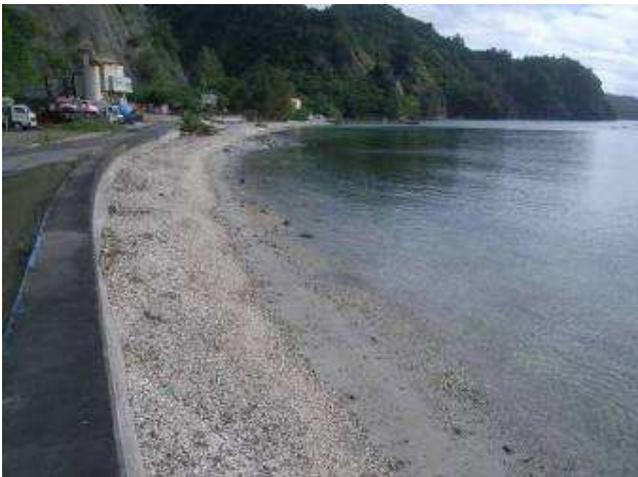
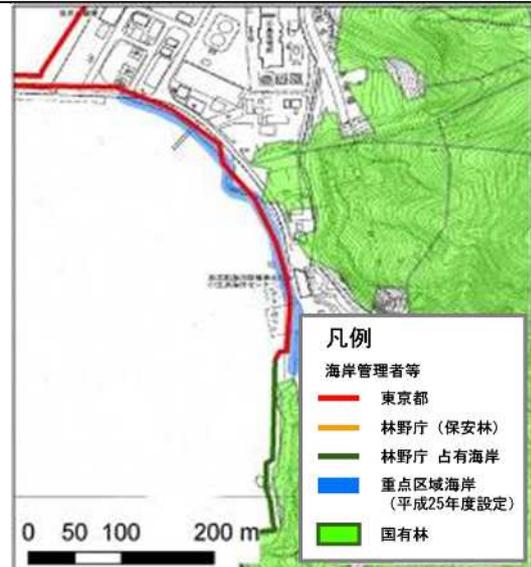
現況写真	エリア

No	4	名称	製氷海岸	島名	父島
海岸管理者等	東京都港湾局		被覆率	I	
土地の占有者			設定年度	平成 25 年度	
漂着物対策実施主体	小笠原村商工会、小笠原小学校・中学校				
概要	幅約 3m、長さ約 400m のサンゴ浜。

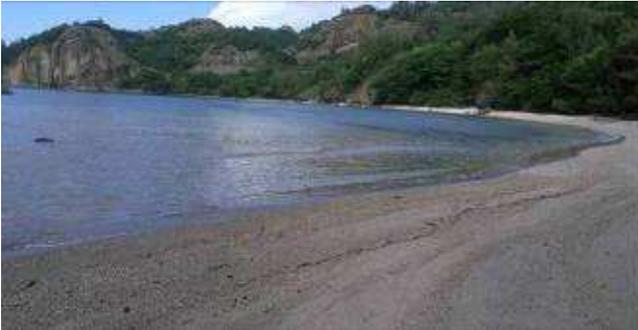
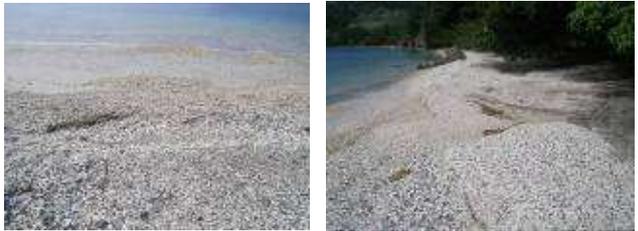
現況写真	エリア

No	5	名称	境浦	島名	父島
海岸管理者等	東京都建設局・林野庁（保安林）		被覆率	I	
土地の占有者			設定年度	平成 25 年度	
漂着物対策実施主体	小笠原村商工会、（小笠原村観光協会）、NPO 小笠原クラブ				
概要	幅約 15m、長さ約 600m の非常に長い砂浜・サンゴ浜。

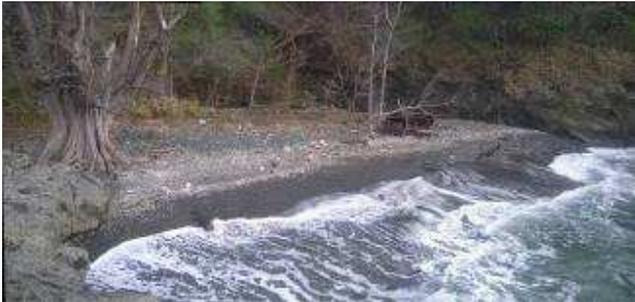
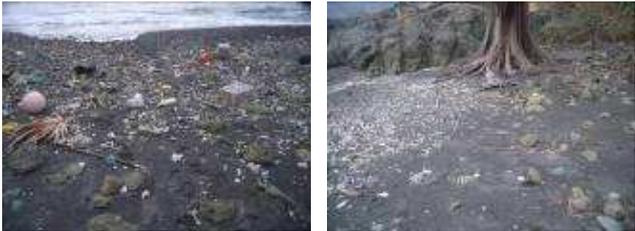
現況写真	エリア

No	6	名称	二業地	島名	父島
海岸管理者等			被覆率	III	
土地の占有者	林野庁		設定年度	平成 25 年度	
漂着物対策実施主体	環境省				
概要	奥行き約 8m、長さ約 40m の砂浜。

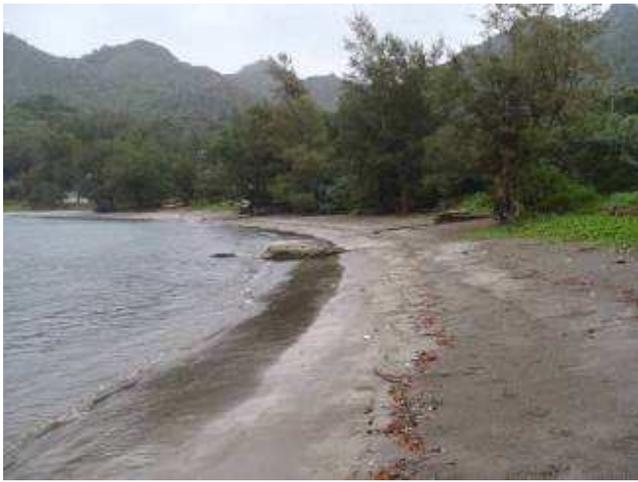
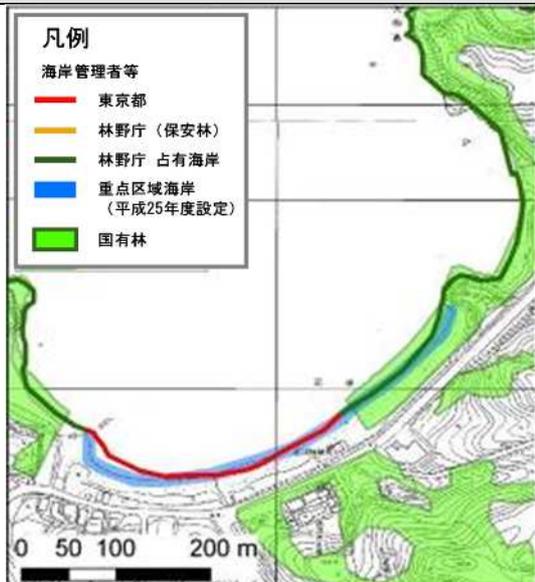
現況写真	エリア

No	7	名称	扇浦	島名	父島
海岸管理者等	東京都建設局		被覆率	I	
土地の所有者	林野庁		設定年度	平成 25 年度	
漂着物対策実施主体	(小笠原村観光協会)、NPO 小笠原クラブ				
概要	幅約 10m、長さ約 600m の砂浜。

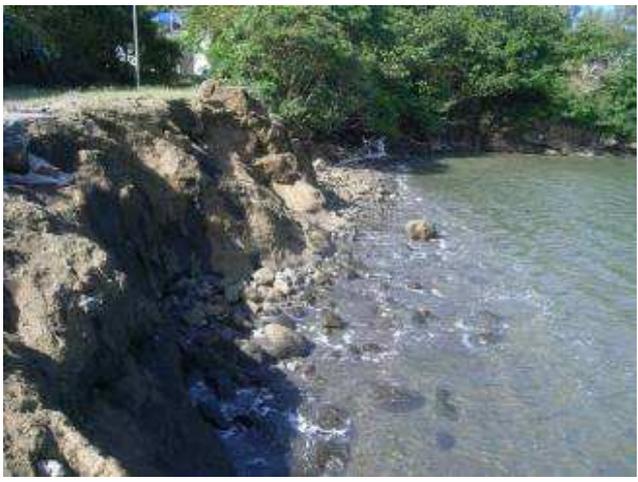
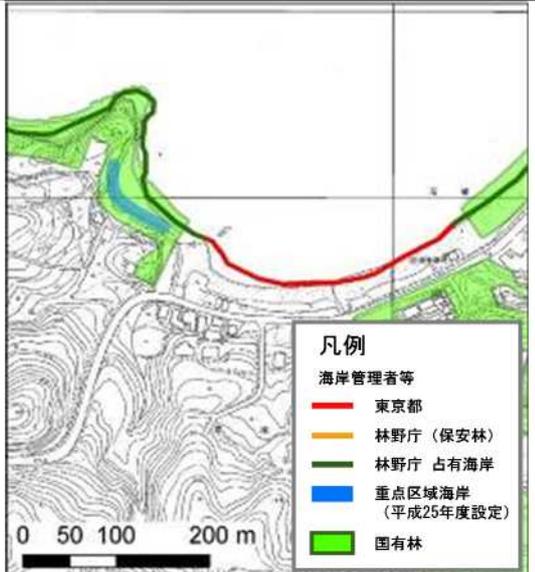
現況写真	エリア

No	8	名称	扇浦西-1	島名	父島
海岸管理者等			被覆率	II	
土地の所有者	林野庁		設定年度	平成 25 年度	
漂着物対策実施主体					
概要	奥行き約 5 m、長さ約 50m のゴロタ浜－砂浜。海岸は小さいが、ゴミはやや多い。

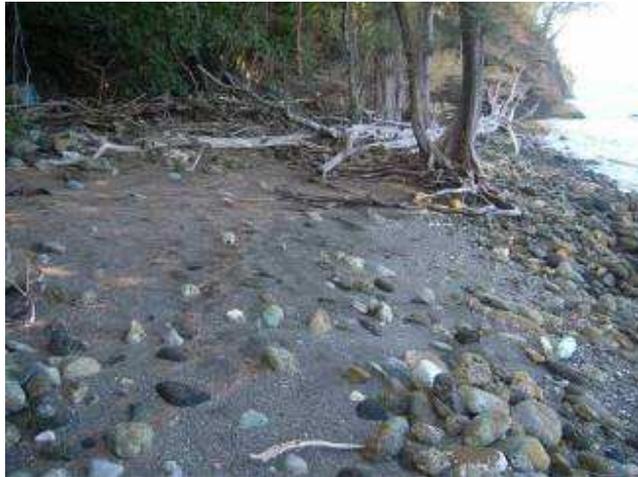
現況写真	エリア

No	9	名称	扇浦西-3	島名	父島
海岸管理者等		被覆率	Ⅱ		
土地の占有者	林野庁	設定年度	平成 25 年度		
漂着物対策実施主体					
概要	奥行き約 15m、長さ約 30m のゴロタ浜。倒木が多い。

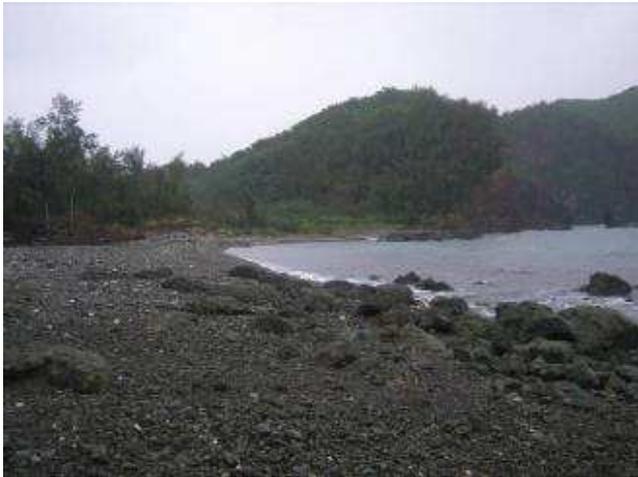
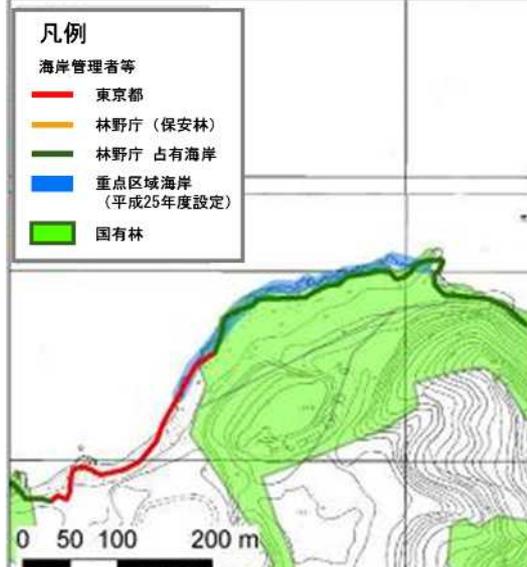
現況写真	エリア

No	10	名称	松山	島名	父島
海岸管理者等		被覆率	Ⅰ		
土地の占有者	林野庁	設定年度	平成 25 年度		
漂着物対策実施主体	環境省				
概要	幅約 15m、長さ約 300 m のゴロタ-磯浜。海に向かって右岸は岩石が多い磯地形になっている。

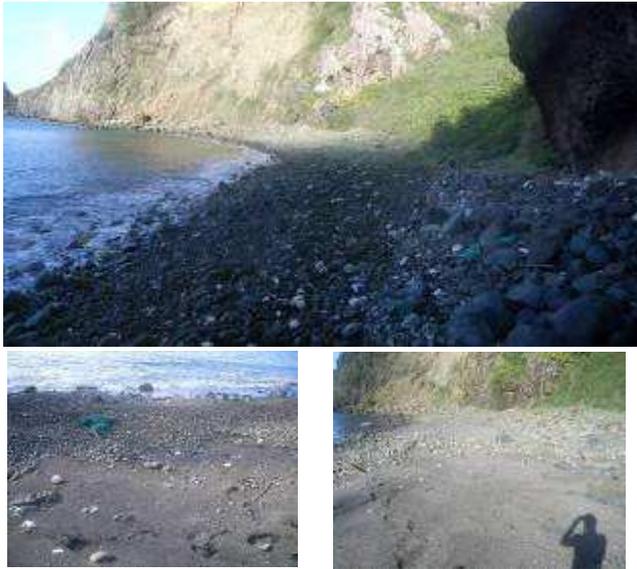
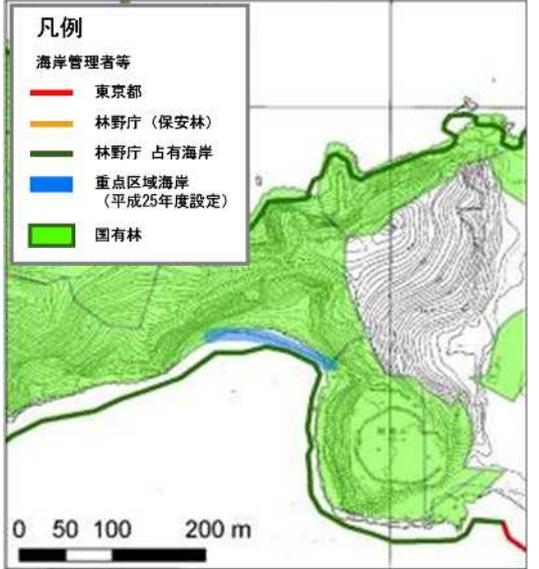
現況写真	エリア

No	11	名称	野羊山付け根南側	島名	父島
海岸管理者等		被覆率		I	
土地の占有者	林野庁	設定年度		平成 25 年度	
漂着物対策実施主体	環境省、小笠原村商工会				
概要	三方を崖に囲まれている長さ約 100m、奥行き約 15m のゴロタ-砂浜海岸。

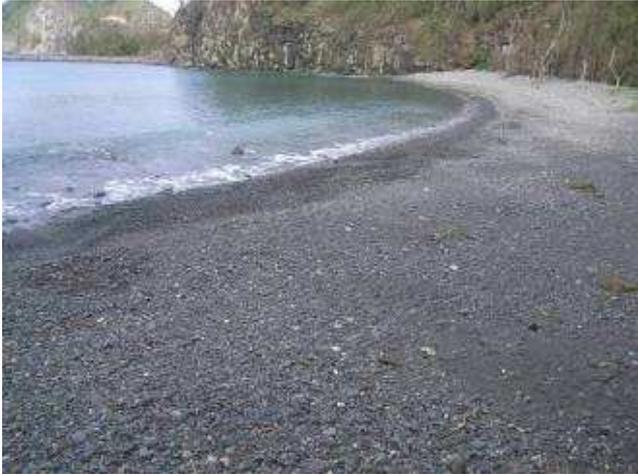
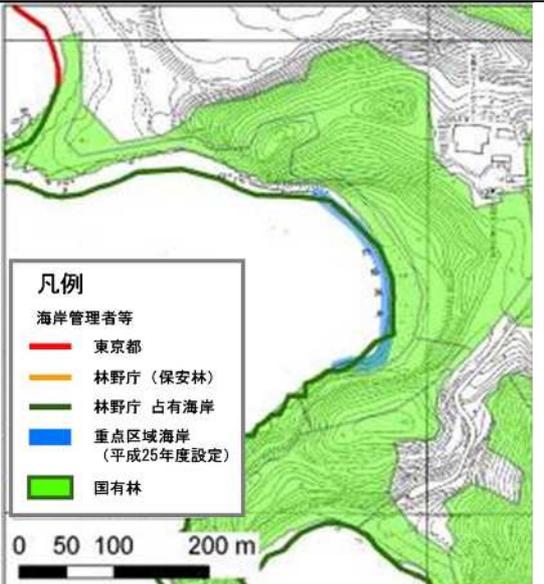
現況写真	エリア

No	12	名称	焼場海岸	島名	父島
海岸管理者等		被覆率		II	
土地の占有者	林野庁	設定年度		平成 25 年度	
漂着物対策実施主体	サーファー団体				
概要	幅約 10m、長さ約 150m のゴロタ浜。

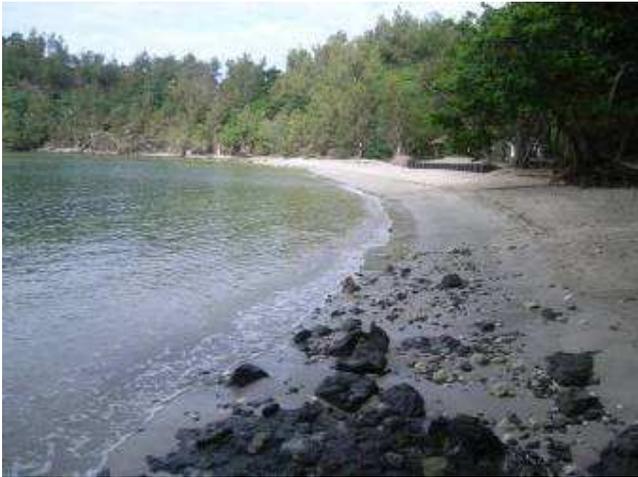
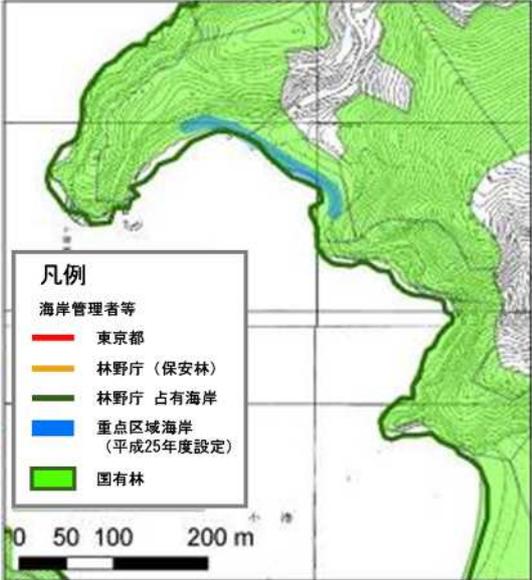
現況写真	エリア

No	13	名称	コペペビーチ	島名	父島
海岸管理者等		被覆率		I	
土地の占有者	林野庁	設定年度		平成 25 年度	
漂着物対策実施主体	観光客・散策利用者等				
概要	幅約 10m、長さ約 100m の砂浜。漂着物はほとんど無い。

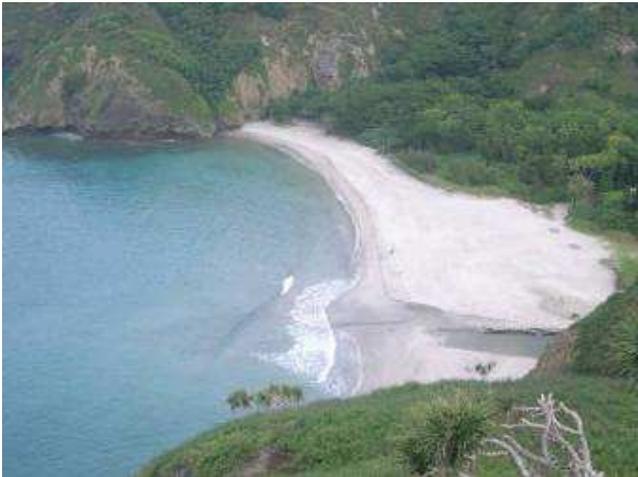
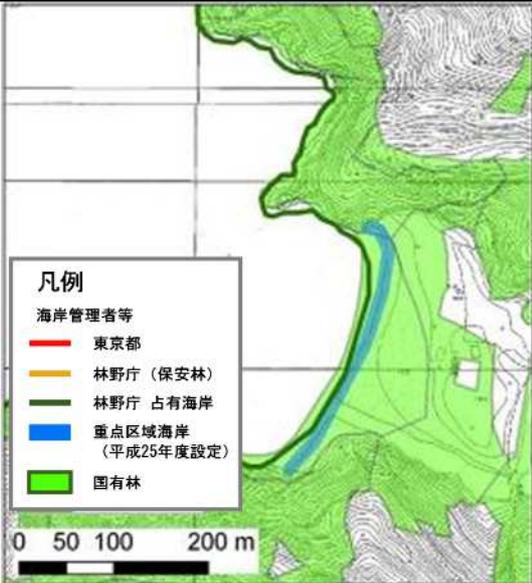
現況写真	エリア

No	14	名称	小港海岸	島名	父島
海岸管理者等		被覆率		I	
土地の占有者	林野庁	設定年度		平成 25 年度	
漂着物対策実施主体	小笠原村商工会・環境省				
概要	幅約 25m、長さ約 350m の砂浜。漂着物はほとんど無い。

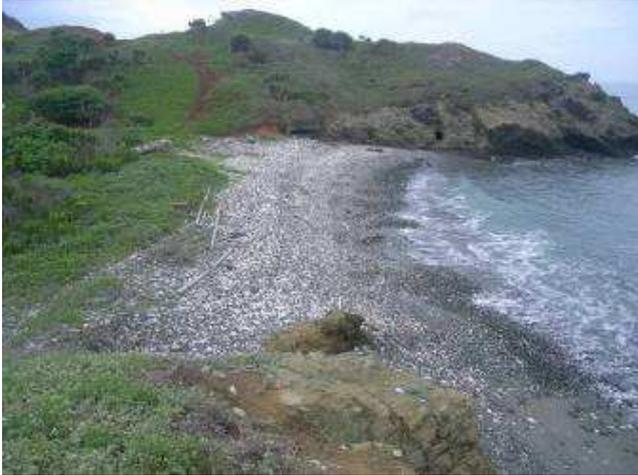
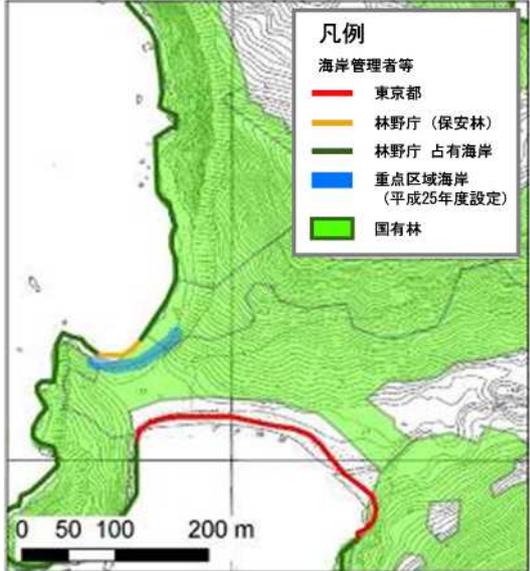
現況写真	エリア

No	15	名称	オニ海岸	島名	父島
海岸管理者等	林野庁（保安林）		被覆率	Ⅱ	
土地の占有者			設定年度	平成 25 年度	
漂着物対策実施主体					
概要	幅約 15m、長さ 100m のゴロタ浜海岸。

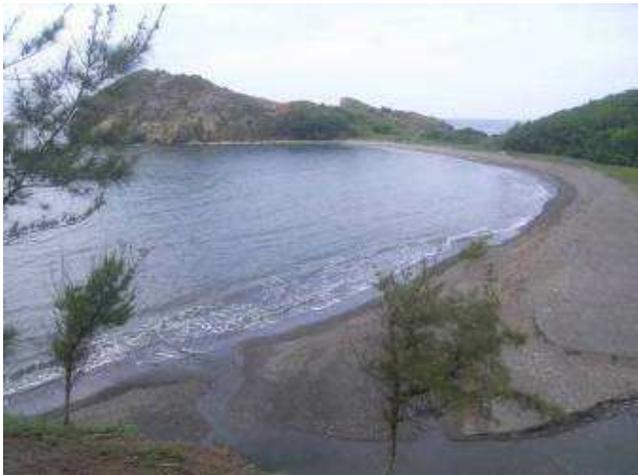
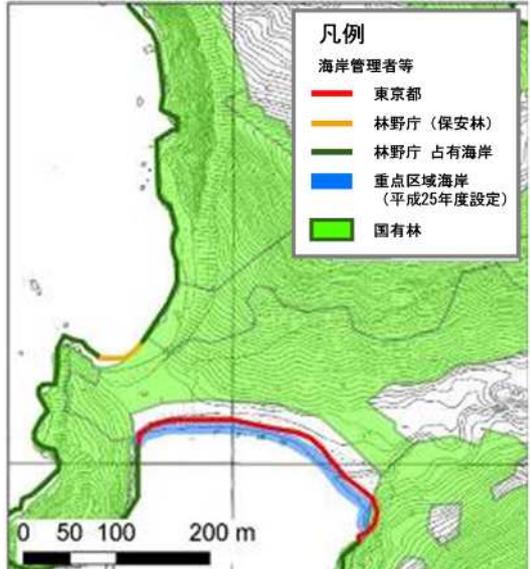
現況写真	エリア

No	16	名称	ブタ海岸	島名	父島
海岸管理者等	東京都建設局		被覆率	Ⅱ	
土地の占有者			設定年度	平成 25 年度	
漂着物対策実施主体					
概要	幅約 20m、長さ約 200m の砂浜海岸。砂浜の両岸は岸壁である。

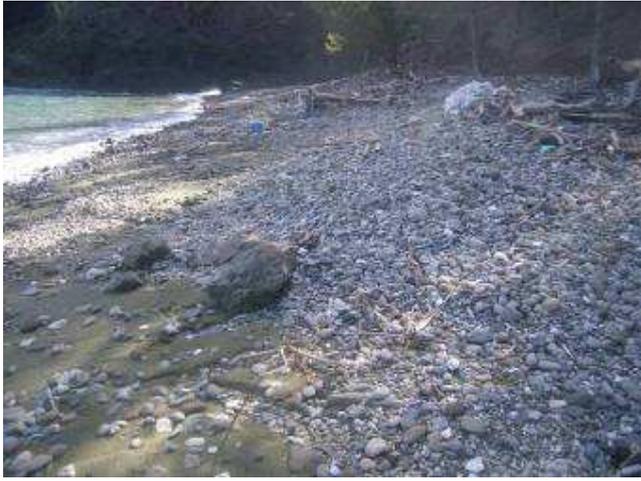
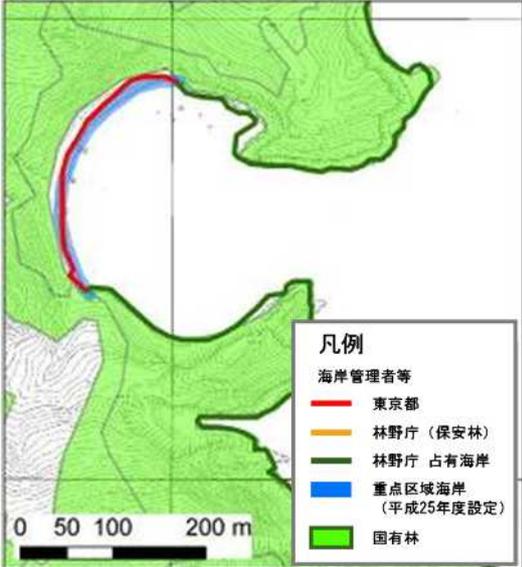
現況写真	エリア

No	17	名称	西海岸	島名	父島
海岸管理者等	東京都建設局		被覆率	Ⅲ	
土地の占有者			設定年度	平成 25 年度	
漂着物対策実施主体	環境省				
概要	幅約 15m、長さ約 120m のゴロタ浜。比較的、漂着物が多い。

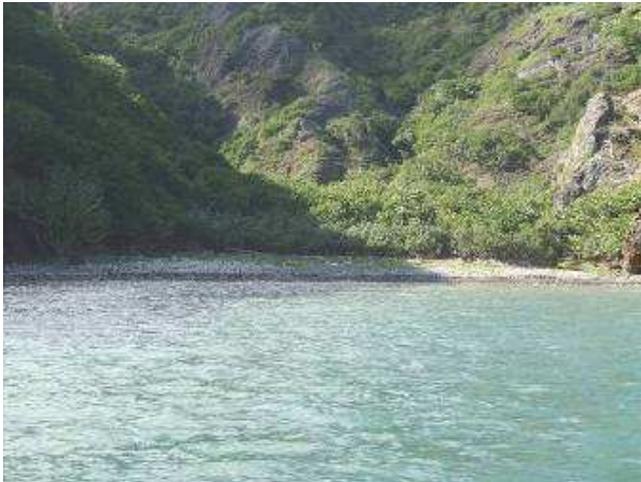
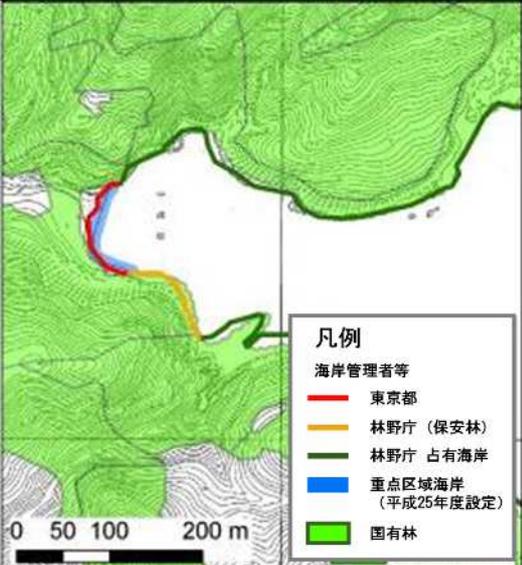
現況写真	エリア

No	18	名称	中海岸	島名	父島
海岸管理者等	東京都建設局		被覆率	Ⅲ	
土地の占有者			設定年度	平成 25 年度	
漂着物対策実施主体	環境省、NPO 小笠原野生生物研究会				
概要	幅約 15m、長さ約 50m のゴロタ浜。海岸の奥部に流木などのゴミがたまっている。

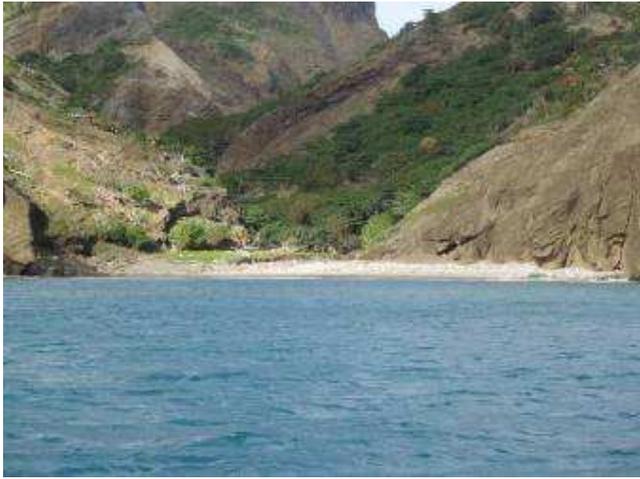
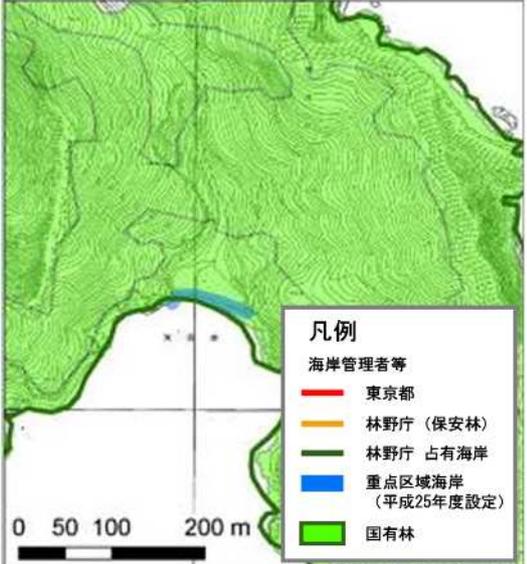
現況写真	エリア

No	19	名称	東海岸	島名	父島
海岸管理者等		被覆率	Ⅱ		
土地の占有者	林野庁	設定年度	平成 25 年度		
漂着物対策実施主体	東京都産業労働局、環境省、NPO 小笠原野生生物研究会				
概要	幅約 10m、長さ約 100m のゴロタ浜。海に向かって右側の海岸に比較的多数のゴミが存在している。

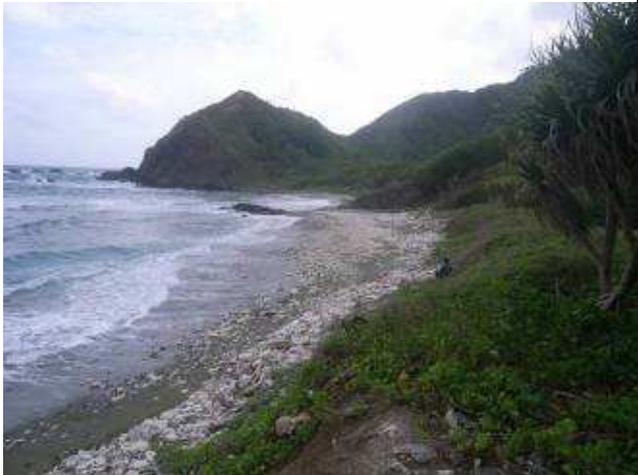
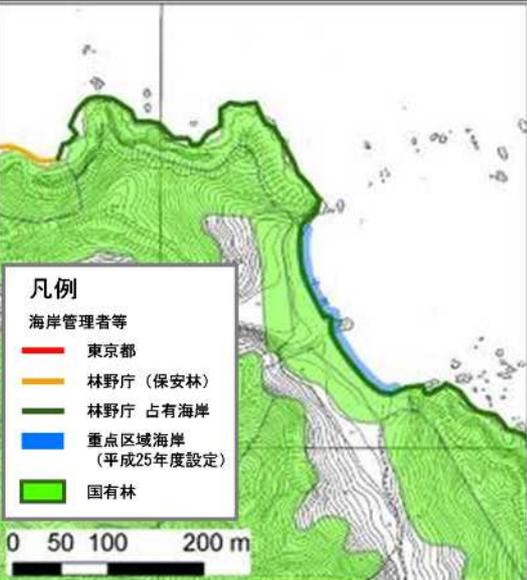
現況写真	エリア

No	20	名称	石浦	島名	父島
海岸管理者等		被覆率	Ⅲ		
土地の占有者	林野庁	設定年度	平成 25 年度		
漂着物対策実施主体	環境省				
概要	長さ約 200m、幅約 10mのゴロタ-サンゴ浜。流木やブイなどが海岸だけでなく背後の植生の中にも打ち上がっている。

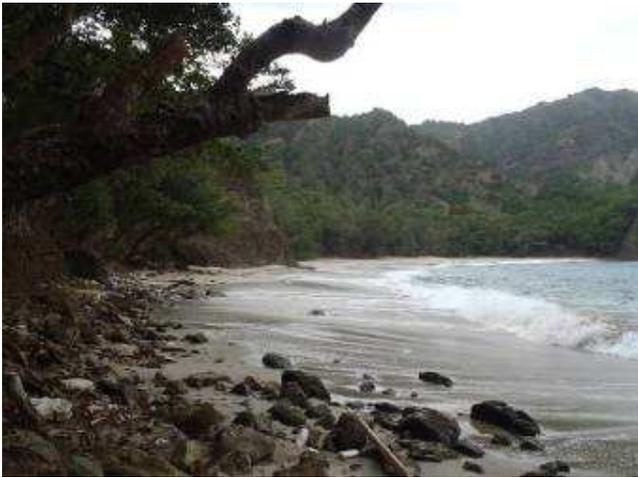
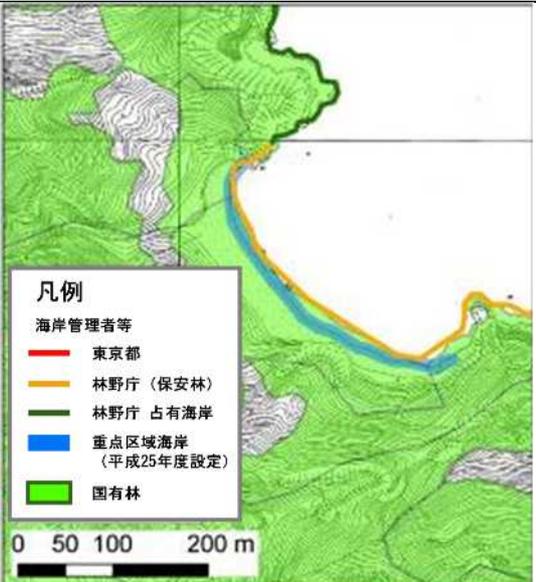
現況写真	エリア

No	21	名称	初寝浦	島名	父島
海岸管理者等	林野庁（保安林）		被覆率	Ⅱ	
土地の占有者			設定年度	平成 25 年度	
漂着物対策実施主体	環境省・サーファー団体				
概要	幅約 15m、長さ約 300m の砂浜。

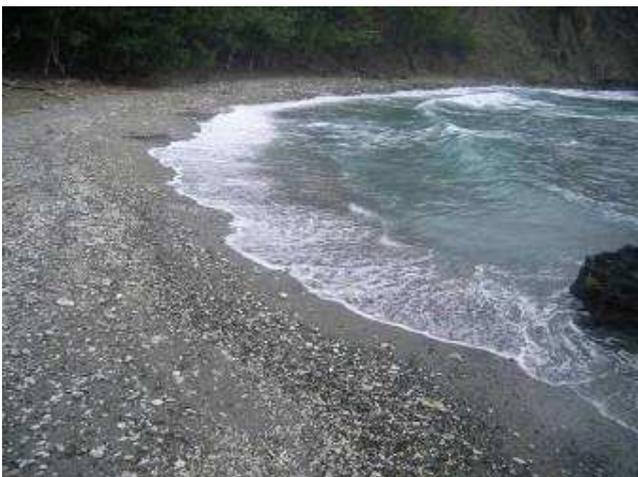
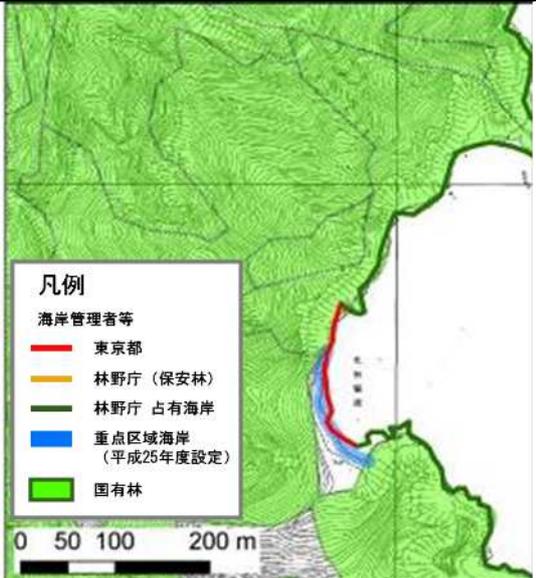
現況写真	エリア

No	22	名称	北初寝浦	島名	父島
海岸管理者等	東京都建設局		被覆率	Ⅱ	
土地の占有者			設定年度	平成 25 年度	
漂着物対策実施主体	東京都産業労働局、環境省				
概要	幅約 10m、長さ約 100m の砂浜－ゴロ夕浜。

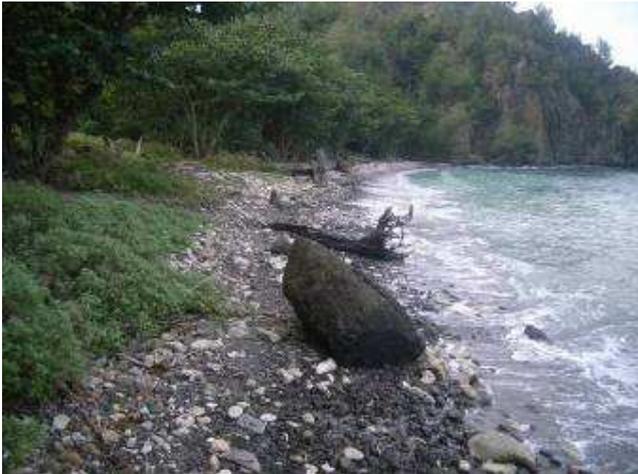
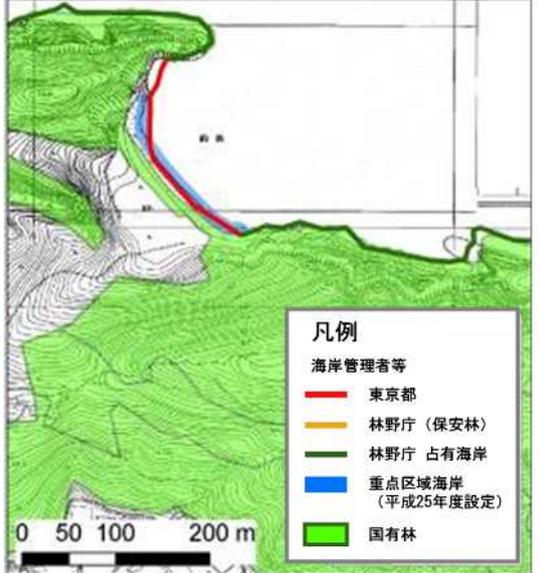
現況写真	エリア

No	23	名称	釣浜	島名	父島
海岸管理者等	東京都建設局		被覆率	Ⅲ	
土地の占有者			設定年度	平成 25 年度	
漂着物対策実施主体	小笠原村商工会、NPO 小笠原クラブ、修学旅行生				
概要	両側を崖に囲まれた長さ 200m、奥行き 4 m のゴロタ浜。流木などの自然系のごみが大量に存在している。

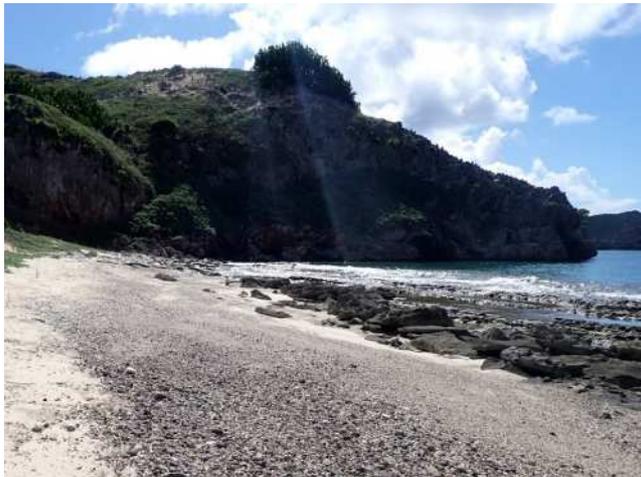
現況写真	エリア

No	24	名称	ジョンビーチ	島名	父島
海岸管理者等	東京都建設局		被覆率	Ⅲ	
土地の占有者			設定年度	令和 6 年度	
漂着物対策実施主体					
概要	幅約 20 m、長さ 192 m のゴロタ浜－砂浜。

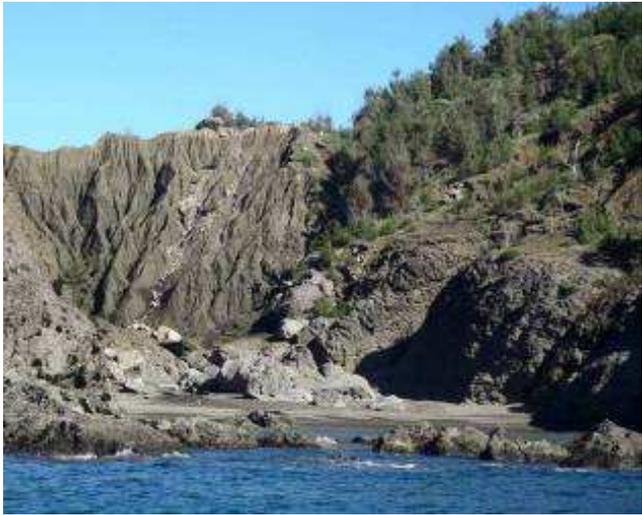
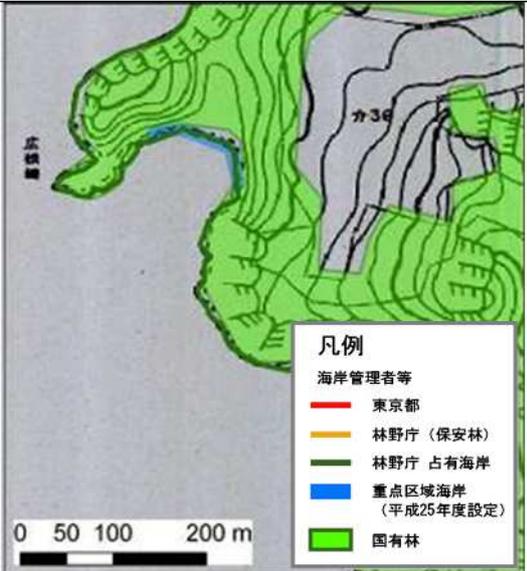
現況写真	エリア

No	25	名称	広根崎	島名	弟島
海岸管理者等		被覆率	Ⅱ		
土地の占有者	林野庁	設定年度	平成25年度		
漂着物対策実施主体					
概要	奥行き約20m、長さ約20mの砂浜。

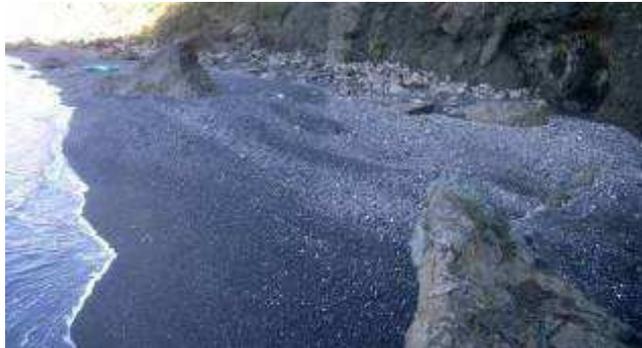
現況写真	エリア

No	26	名称	黒浜	島名	弟島
海岸管理者等	東京都建設局	被覆率	Ⅱ		
土地の占有者		設定年度	平成25年度		
漂着物対策実施主体	東京都産業労働局				
概要	奥行き約10-20m、長さ約200mの砂浜-ゴロ夕浜。長さ100m程度の海岸が磯をはさみ2つ並んでいる。

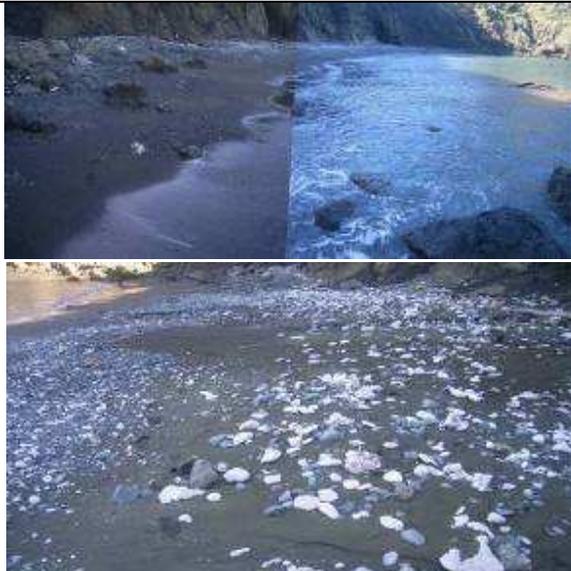
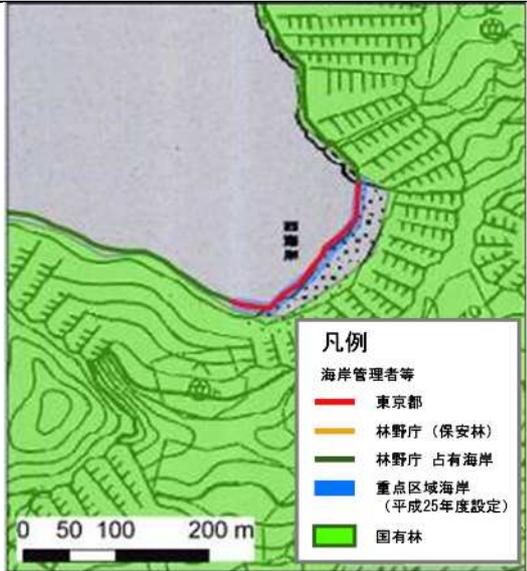
現況写真	エリア

No	27	名称	西海岸	島名	弟島
海岸管理者等	東京都建設局		被覆率	II	
土地の占有者			設定年度	平成25年度	
漂着物対策実施主体					
概要	奥行き約15m、長さ約120mの砂浜

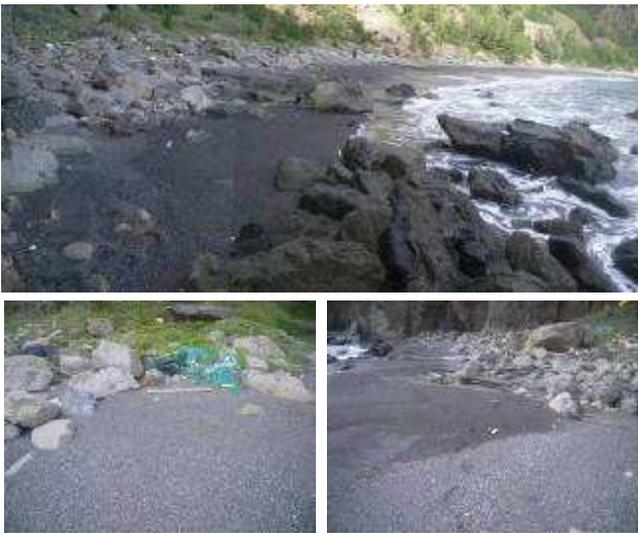
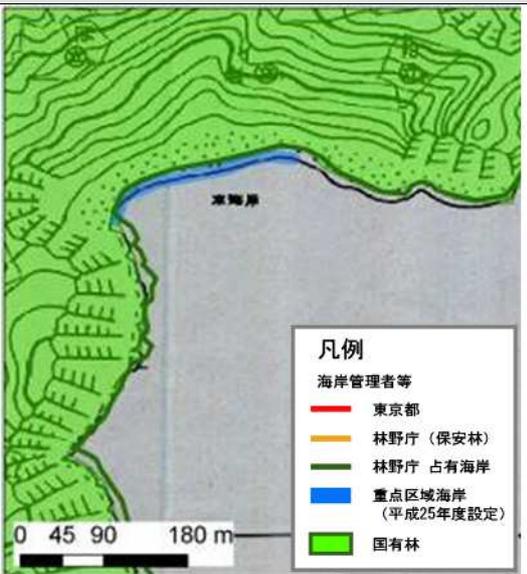
現況写真	エリア

No	28	名称	東海岸	島名	弟島
海岸管理者等			被覆率	II	
土地の占有者	林野庁		設定年度	平成25年度	
漂着物対策実施主体					
概要	奥行き約10m、長さ約100mの砂浜海岸。

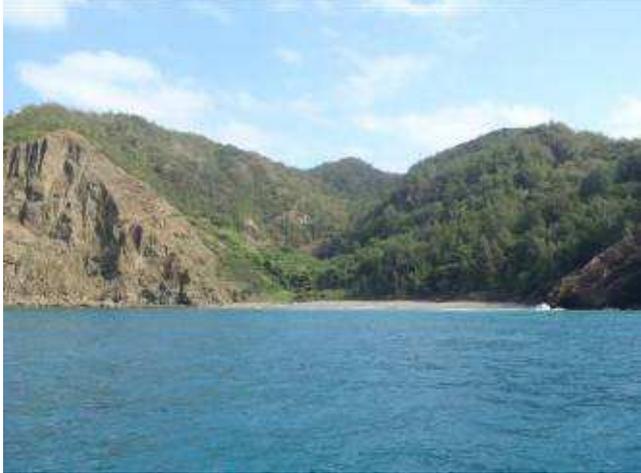
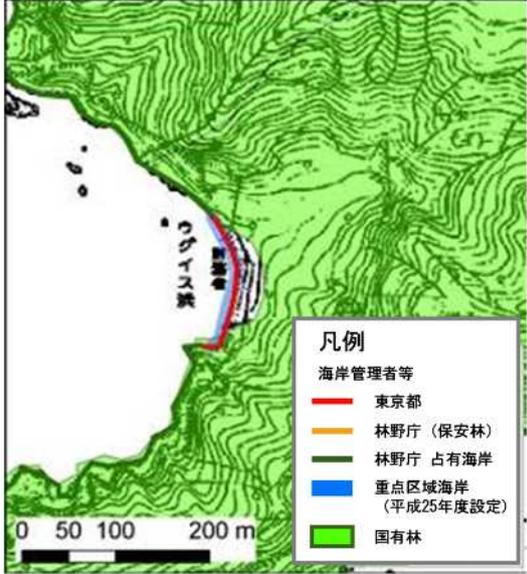
現況写真	エリア

No	29	名称	ウグイス浜	島名	兄島
海岸管理者等	東京都建設局		被覆率	I	
土地の占有者			設定年度	平成 25 年度	
漂着物対策実施主体	東京都産業労働局、NPO 小笠原野生生物研究会				
概要	奥行き約 15m、長さ約 150m の砂浜。ゴミは比較的少ない。

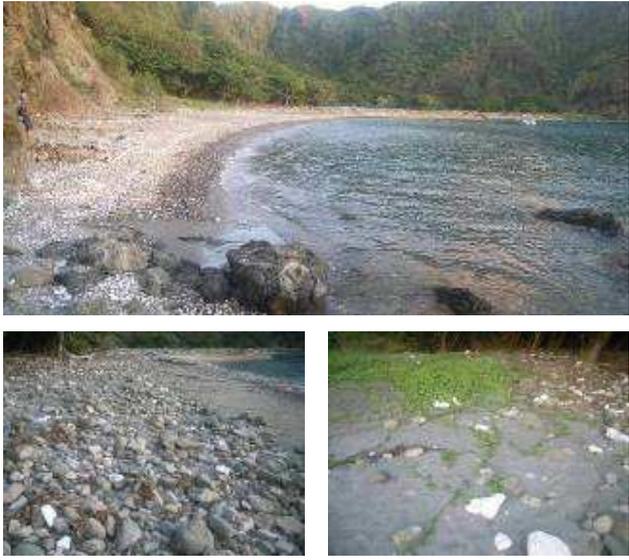
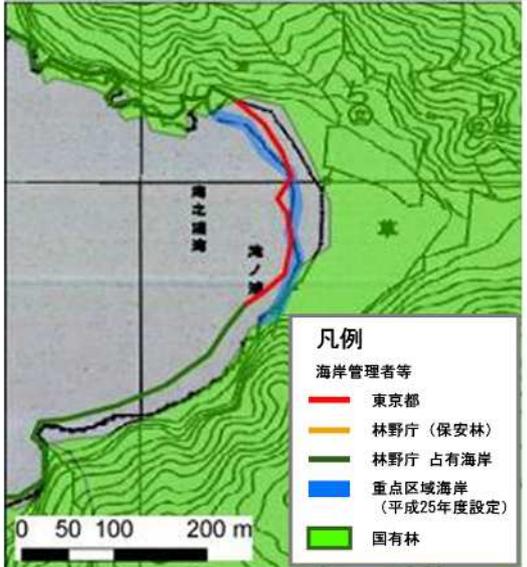
現況写真	エリア

No	30	名称	滝之浦	島名	兄島
海岸管理者等	東京都建設局		被覆率	I	
土地の占有者			設定年度	平成 25 年度	
漂着物対策実施主体	NPO 小笠原野生生物研究会、環境省、小笠原高校				
概要	長さ約 200m、奥行き 15mの砂浜－ゴロタ浜。漂着物はあまり見当たらないが、防波堤が崩れたと思われるガレキ等は多く存在する。

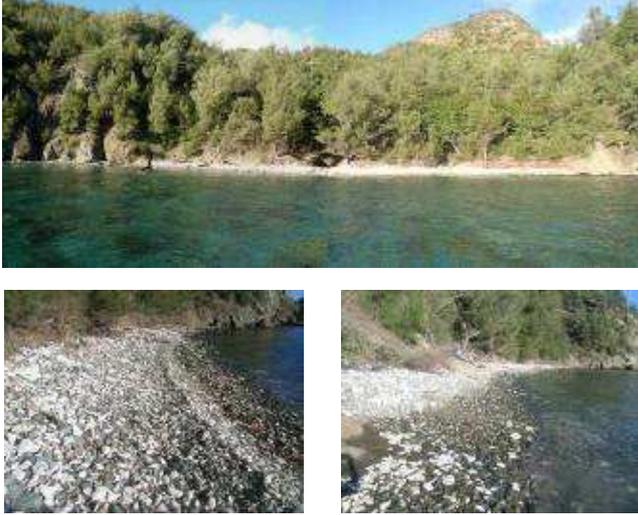
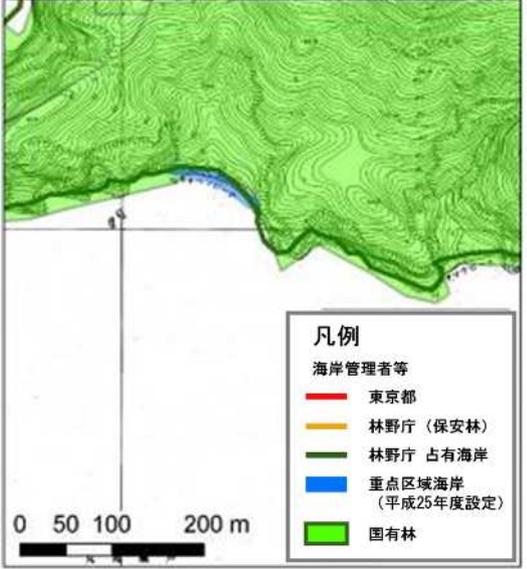
現況写真	エリア

No	31	名称	キャベツビーチ	島名	兄島
海岸管理者等		被覆率		I	
土地の占有者	林野庁	設定年度		平成25年度	
漂着物対策実施主体	NPO小笠原野生生物研究会、環境省				
概要	奥行き約3m、長さ約50mのゴロタ浜。ゴミはあまりない海岸である。

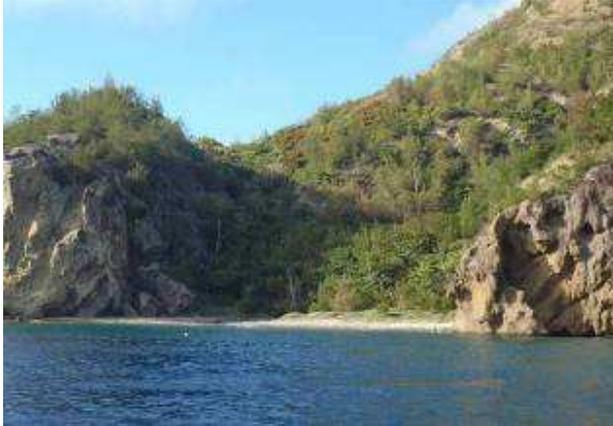
現況写真	エリア

No	32	名称	タマナビーチ	島名	兄島
海岸管理者等		被覆率		I	
土地の占有者	林野庁	設定年度		平成25年度	
漂着物対策実施主体	環境省				
概要	奥行き5m、長さ25mの砂浜。ゴミはほとんどない。

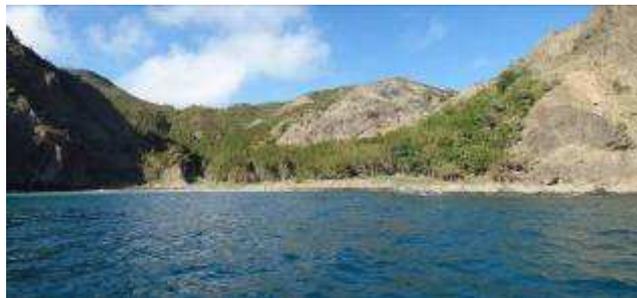
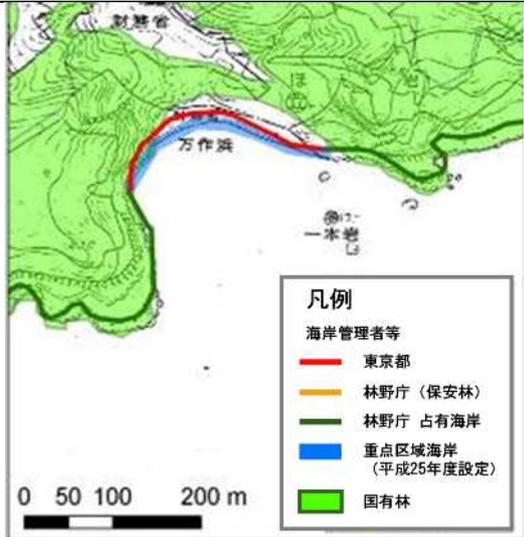
現況写真	エリア

No	33	名称	万作浜	島名	兄島
海岸管理者等	東京都建設局		被覆率	Ⅱ	
土地の占有者			設定年度	平成 25 年度	
漂着物対策実施主体	東京都産業労働局、NPO 小笠原野生生物研究会、環境省				
概要	奥行き約 8 m、長さ 50m の砂浜 - ゴロ夕浜海岸。

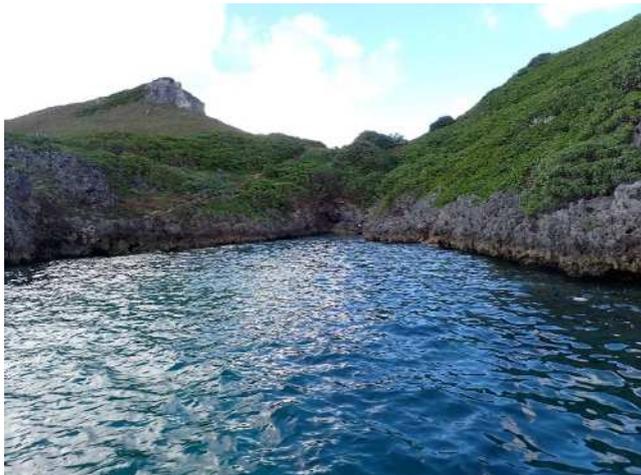
現況写真	エリア

No	34	名称	鮫池	島名	南島
海岸管理者等			被覆率	Ⅰ	
土地の占有者	林野庁		設定年度	令和 6 年度	
漂着物対策実施主体					
概要	南向きの岩状の湾。漂流ごみが蓄積する場合がある。

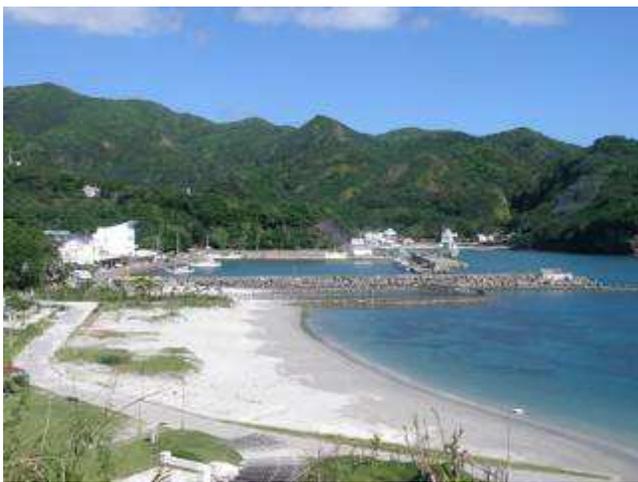
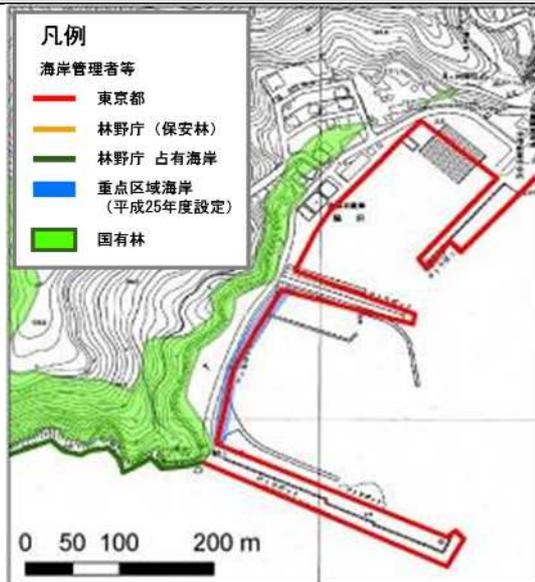
現況写真	エリア

No	35	名称	脇浜	島名	母島
海岸管理者等	東京都港湾局		被覆率	I	
土地の占有者			設定年度	平成 25 年度	
漂着物対策実施主体	小笠原母島観光協会				
概要	沖港の防波堤内にある脇浜なぎさ公園の砂浜。ウミガメ産卵場が隣接し、奥行き約 40m、長さ約 130m。海水浴やスノーケリングに利用され、ゴミは少ない。

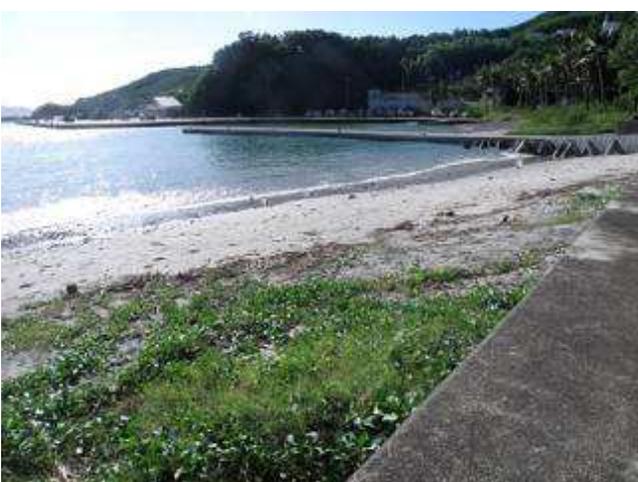
現況写真	エリア

No	36	名称	前浜	島名	母島
海岸管理者等	東京都建設局		被覆率	II	
土地の占有者			設定年度	平成 25 年度	
漂着物対策実施主体	小笠原母島観光協会、母島小・中学校				
概要	沖港の湾奥に位置する奥行き約 15m、長さ約 120m の砂浜海岸。海に向かって右側の海岸はゴロ夕浜になっている。

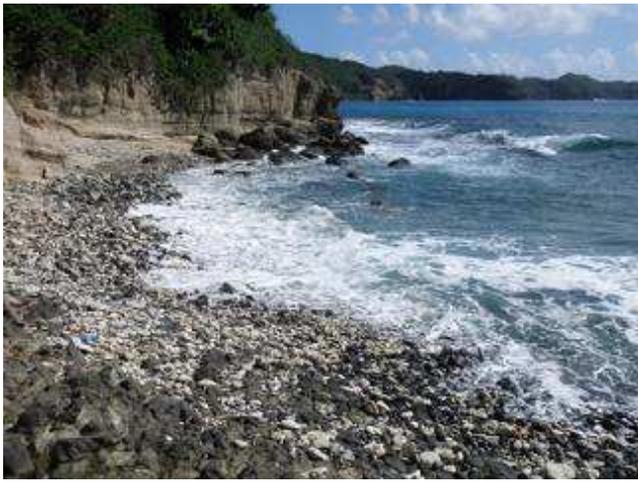
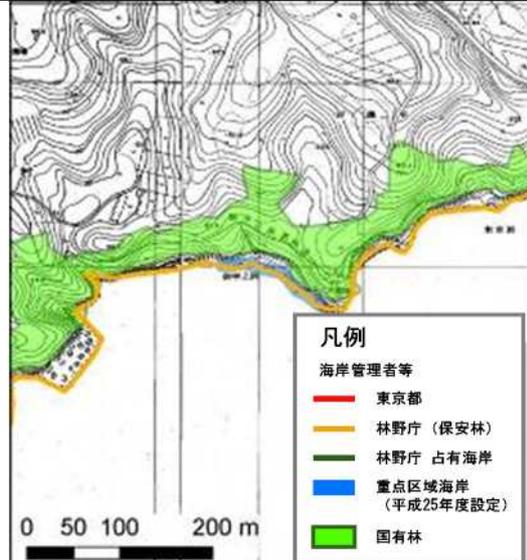
現況写真	エリア

No	37	名称	御幸之浜	島名	母島
海岸管理者等	林野庁（保安林）		被覆率	Ⅱ	
土地の占有者			設定年度	平成 25 年度	
漂着物対策実施主体	小笠原母島観光協会				
概要	奥行き約 20m、長さ約 80m のゴロタ浜。両岸は崖地で岩石が多い。人工系ゴミは比較的少なく、流木等の自然系ゴミが多い。
