資料編

資料 3 平成 25 年度の海岸調査と重点区域海岸の設定

資料 5 重点区域海岸の一覧表

資料 6 個票 重点区域海岸の概要

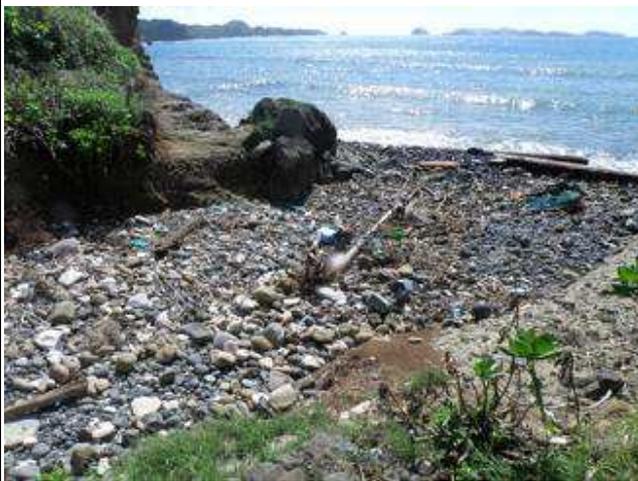
現況写真	エリア

No	38	名称	南京浜	島名	母島
海岸管理者等	林野庁（保安林）		被覆率	Ⅲ	
土地の占有者			設定年度	平成 25 年度	
漂着物対策実施主体	小笠原母島観光協会				
概要	小河川の河口部にあたり、汀線では長さ約 40m、陸側では長さ約 10m と陸側に狭まるゴロタ海岸で、奥行きは最長で約 30m。陸側の狭小部分にゴミが多い。

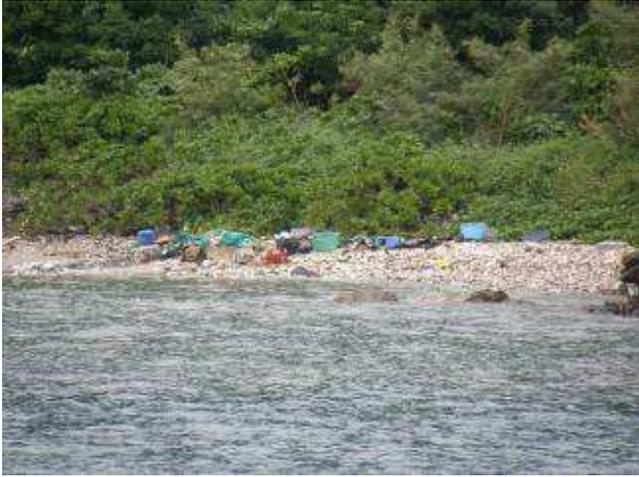
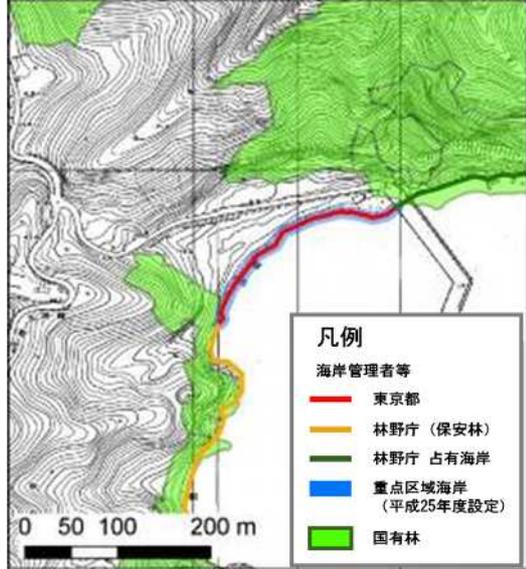
現況写真	エリア

No	39	名称	東港	島名	母島
海岸管理者等	東京都港湾局		被覆率	IV	
土地の占有者			設定年度	平成 25 年度	
漂着物対策実施主体					
概要	奥行き約 3 m、長さ約 100m のゴロタ浜。海岸がほとんどゴミで覆われており、また、背後の植生の中にもゴミが存在している。

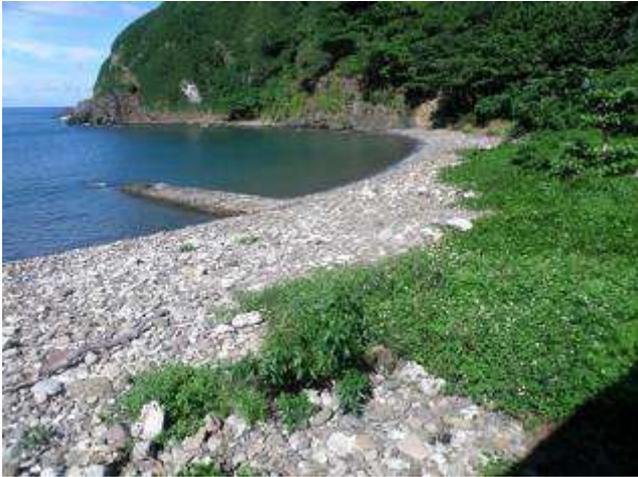
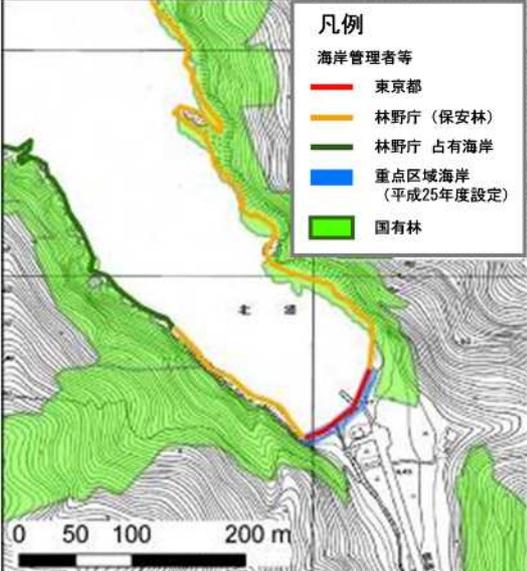
現況写真	エリア

No	40	名称	北港	島名	母島
海岸管理者等	東京都港湾局		被覆率	I	
土地の占有者			設定年度	平成 25 年度	
漂着物対策実施主体	小笠原母島観光協会				
概要	北向きの湾奥に位置する奥行き 10～15m、長さ約 100m の円弧状のゴロタ浜。住民による海岸清掃がよく行われている。

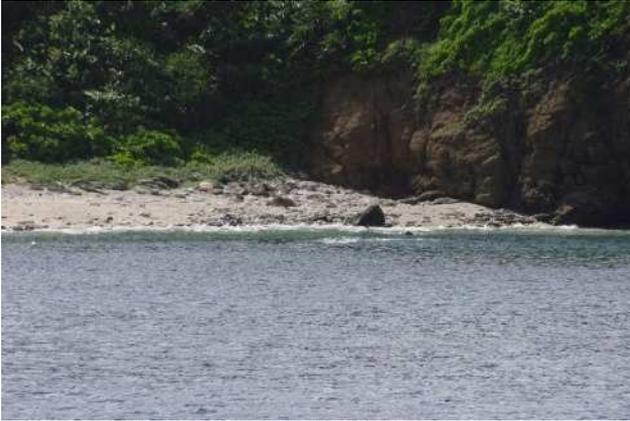
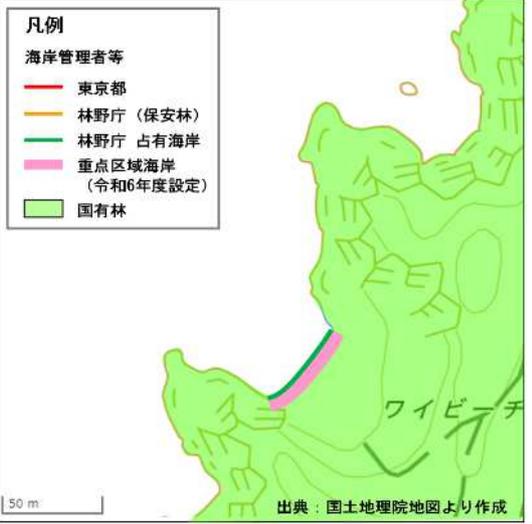
現況写真	エリア

No	41	名称	ワイビーチ	島名	母島
海岸管理者等		被覆率	II		
土地の占有者	林野庁	設定年度	令和6年度		
漂着物対策実施主体					
概要	幅約 30m、長さ 50m のゴロタ浜－砂浜。

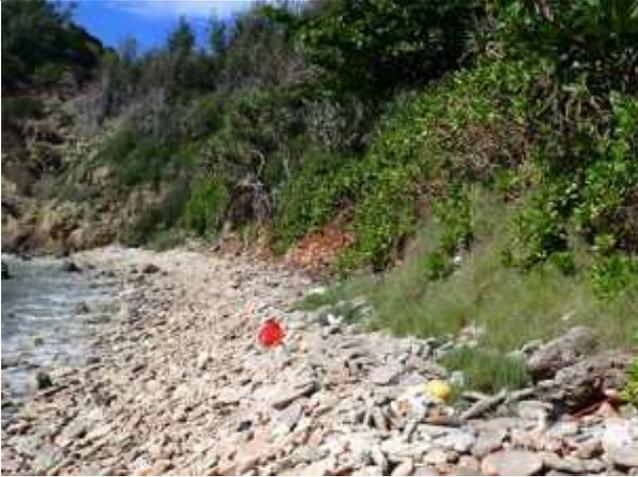
現況写真	エリア

No	42	名称	南崎	島名	母島
海岸管理者等		被覆率	II		
土地の占有者	林野庁	設定年度	令和6年度		
漂着物対策実施主体					
概要	幅約 10m、長さ約 190m のゴロタ浜－サンゴ浜。
