令和7年度 第2回土壤汚染対策検討委員会 次第

令和7年度 第2回土壤汚染対策検討委員会

環境確保条例に基づく土壤汚染対策制度の見直し

土壤汚染届出情報等の公開について

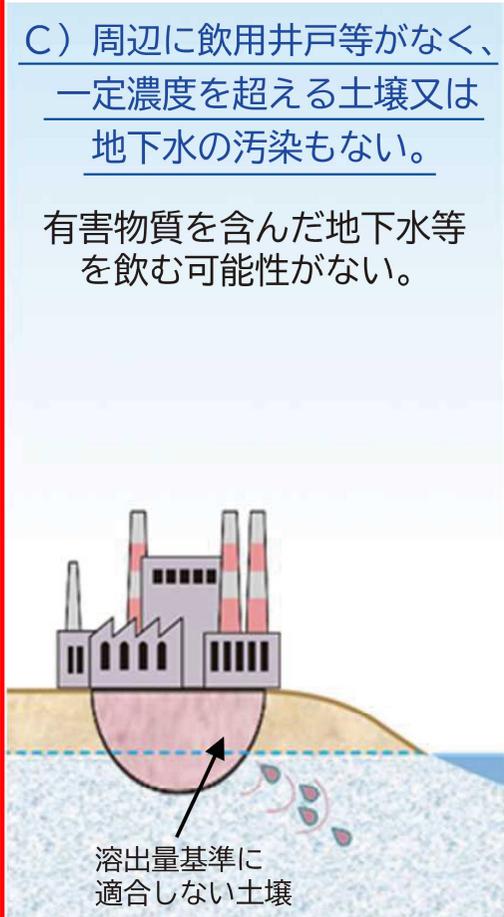
法：形質変更時要届出区域
 条例：要管理区域

○第一種特定有害物質（揮発性化学物質12種類）

- ・連続して土壌ガスが検出された範囲
- ・他の単位区画と比較して値が高い単位区画

基準内	0.2	0.8	0.1	基準内	基準内
基準内	0.9	<u>1.5</u>	0.6	0.1	基準内
0.1	0.7	1.0	0.5	基準内	基準内

●：地下水調査地点 □：調査対象地 数値：土壌ガス値（ppm）

□：連続して土壌ガスが検出された範囲

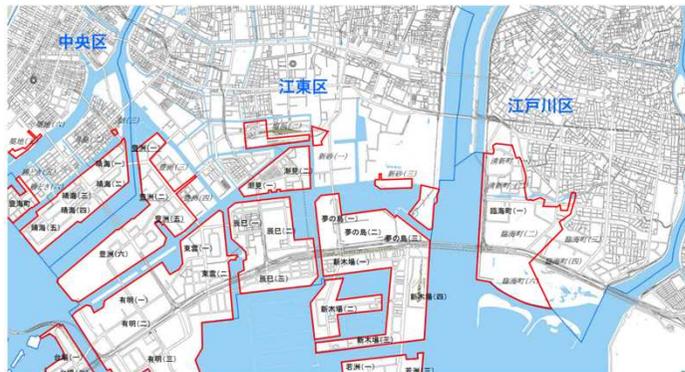
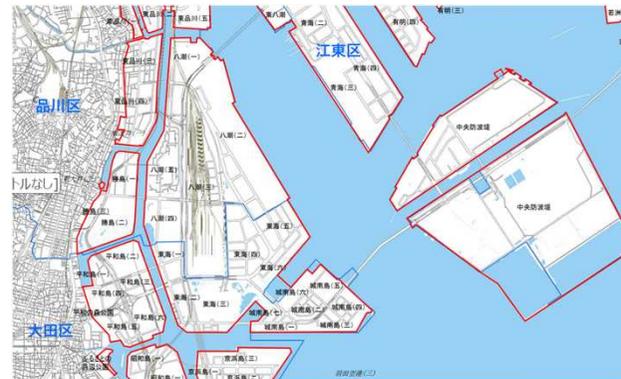
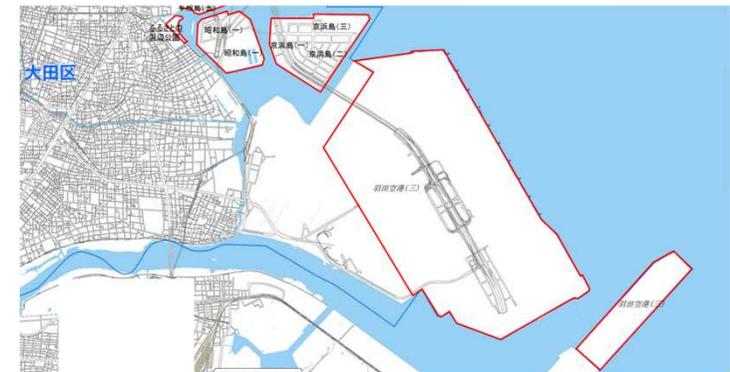
【参考】55条3項区域

対象となる土地は、東京都港湾局及び都市整備局より発行されている資料を元に公有水面埋立法による免許が出された事業及びその範囲について特定した。なお、いわゆる水没民有地については、地下水利用の状況において公有水面埋立法による埋立地と差がないと考えられるが、対象となる土地の特定が難しいこと及び法の埋立地特例区域に該当しうる土地との整合の観点から、今回の改正においては公有水面埋立法による埋立地に限定することとした。

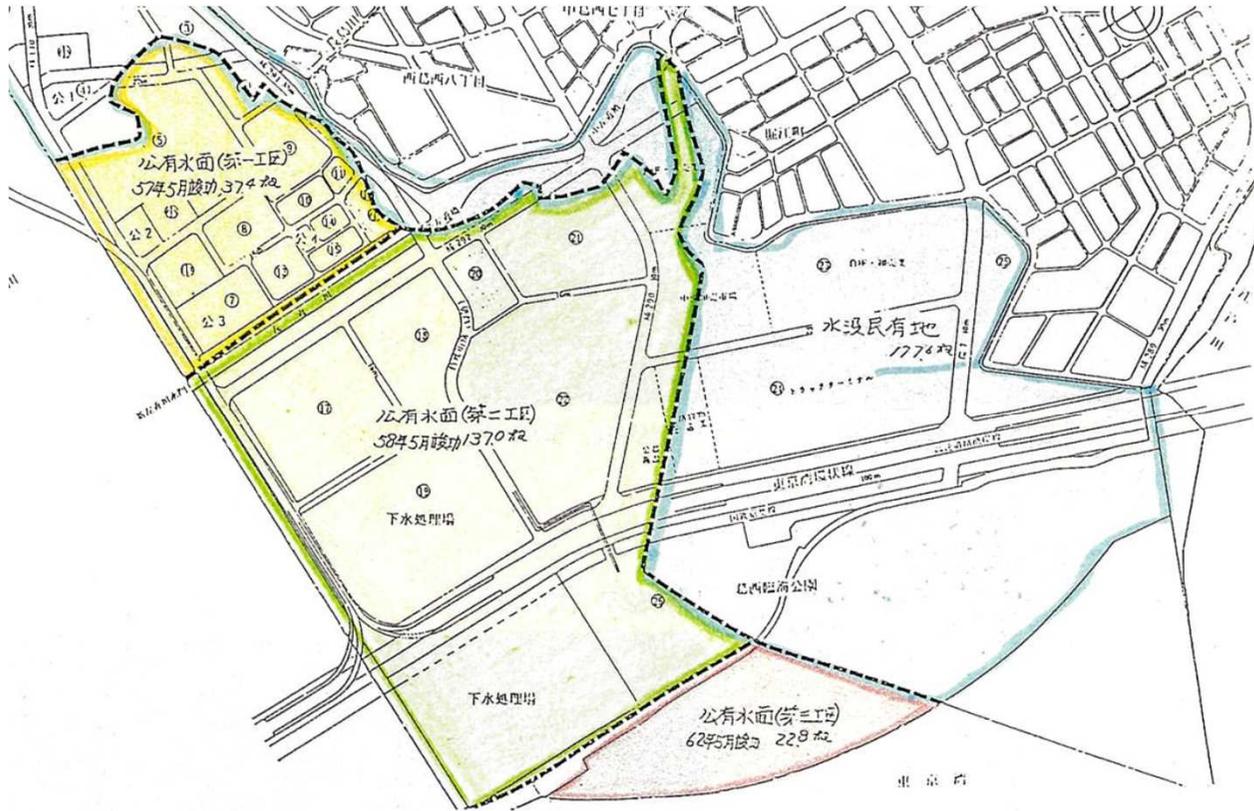
葛西沖開発土地地区画整理事業の範囲（公有水面埋立法＋水没民有地）

第1工区	374,000㎡
第2工区	1,370,000㎡
第3工区	228,000㎡
公有水面埋立工区以外	1,770,000㎡

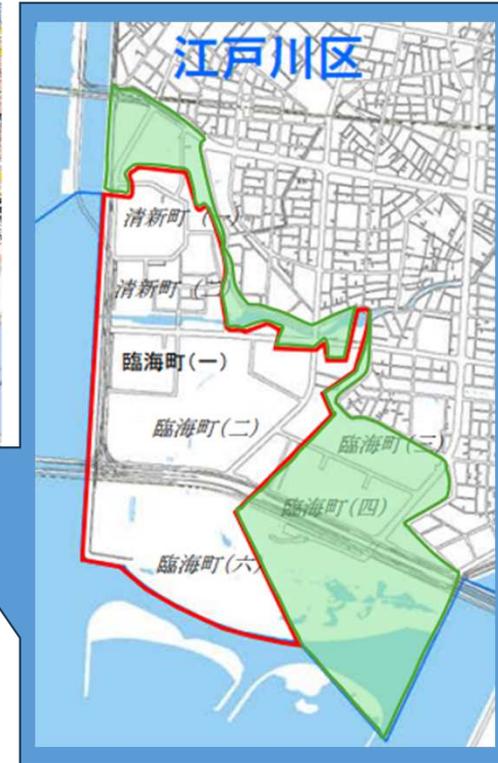
●：飲用井戸

赤枠：55条3項地域

緑枠：水没民有地

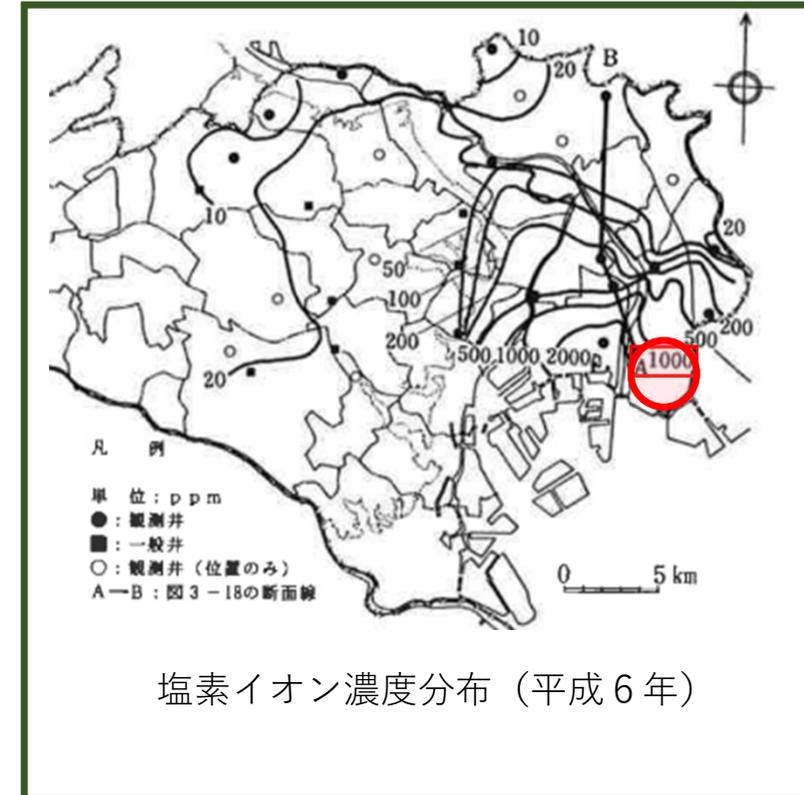
出典：東京都（区部）大深度地下の地盤
（東京都土木技術研究所）

- ① 飲用井戸の存在が確認されていないこと
 - ▶ 周辺に井戸がないことを確認
- ② 水道普及率が100%であること
 - ▶ HPにより区内の水道普及率を確認
- ③ 行政機関が地下水の飲用を推奨していないこと
 - ▶ 地下水の飲用を推奨していないことを確認
- ④ 特定有害物質の有無に関わらず、将来にわたって飲用に適する水質となる見込みがないこと
 - ▶ 海水の影響あり（塩化物イオン500～2,000mg/L超）
 - 参考：塩化物イオン（水道水質基準）200mg/L以下

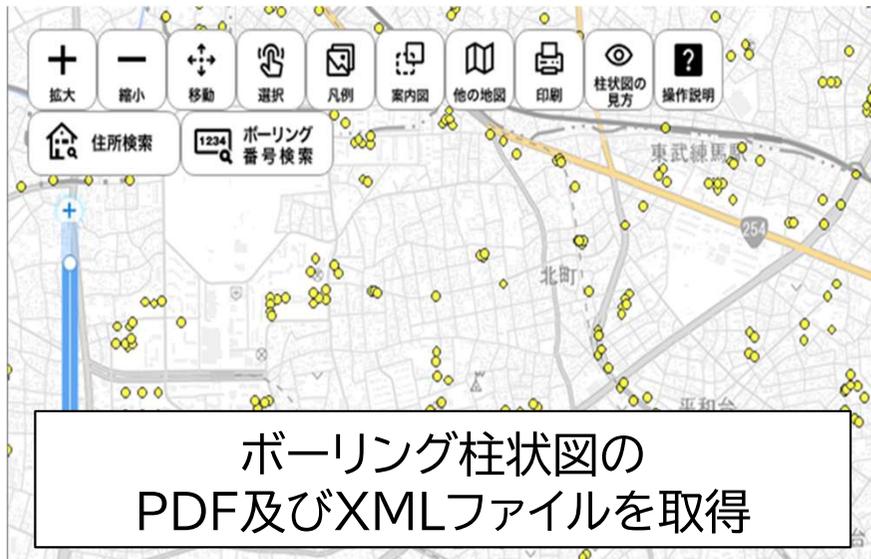
凝灰質粘土の分布範囲調査

東京都建設局東京地盤GISより
板橋・練馬付近柱状図位置図

- 令和7年度は台東区、千代田区、港区、目黒区、品川区、大田区、中央区の台地を対象とする。
- 凝灰質粘土層の多くは、台地に分布する関東ローム層の直下位に薄く分布し、一部地域で上位の関東ローム層が削剥され地表から出現する。

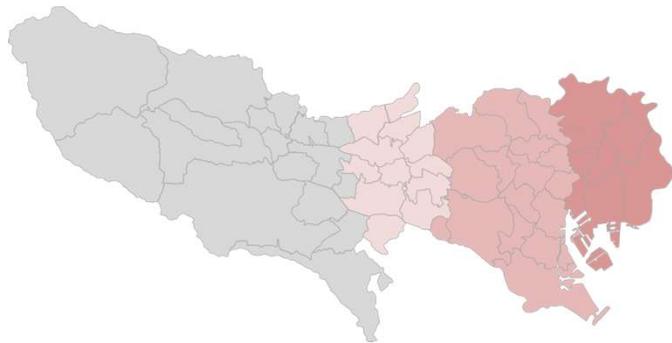
届出を整理することで得られる統計値

面的に東京都全体の傾向を把握

- 都内で実施された土壌汚染状況調査結果を地形毎に分類し、各物質の検出実態を統計解析
- 条例改正以降、令和元年度から令和6年度までの調査結果(約2600件)の解析を予定
- 低地、埋立地、台地から更に詳細な地形分類を行い、都内全域の傾向把握を目指す

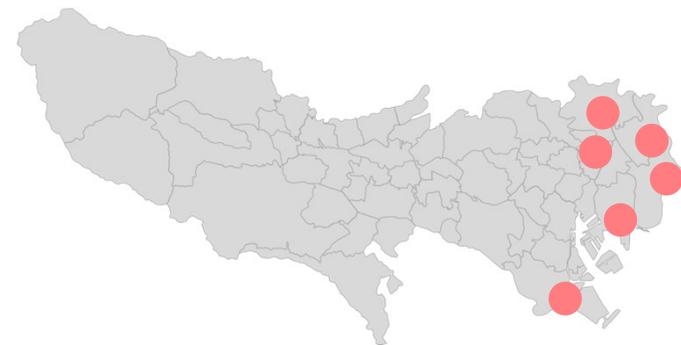
沖積層ボーリングデータ

スポット的に東京都低地の実態を把握
