生物・生態系
評価書資料編に追記

2.7 景観

2.7.1 代表的な眺望地点からの眺望の変化の程度

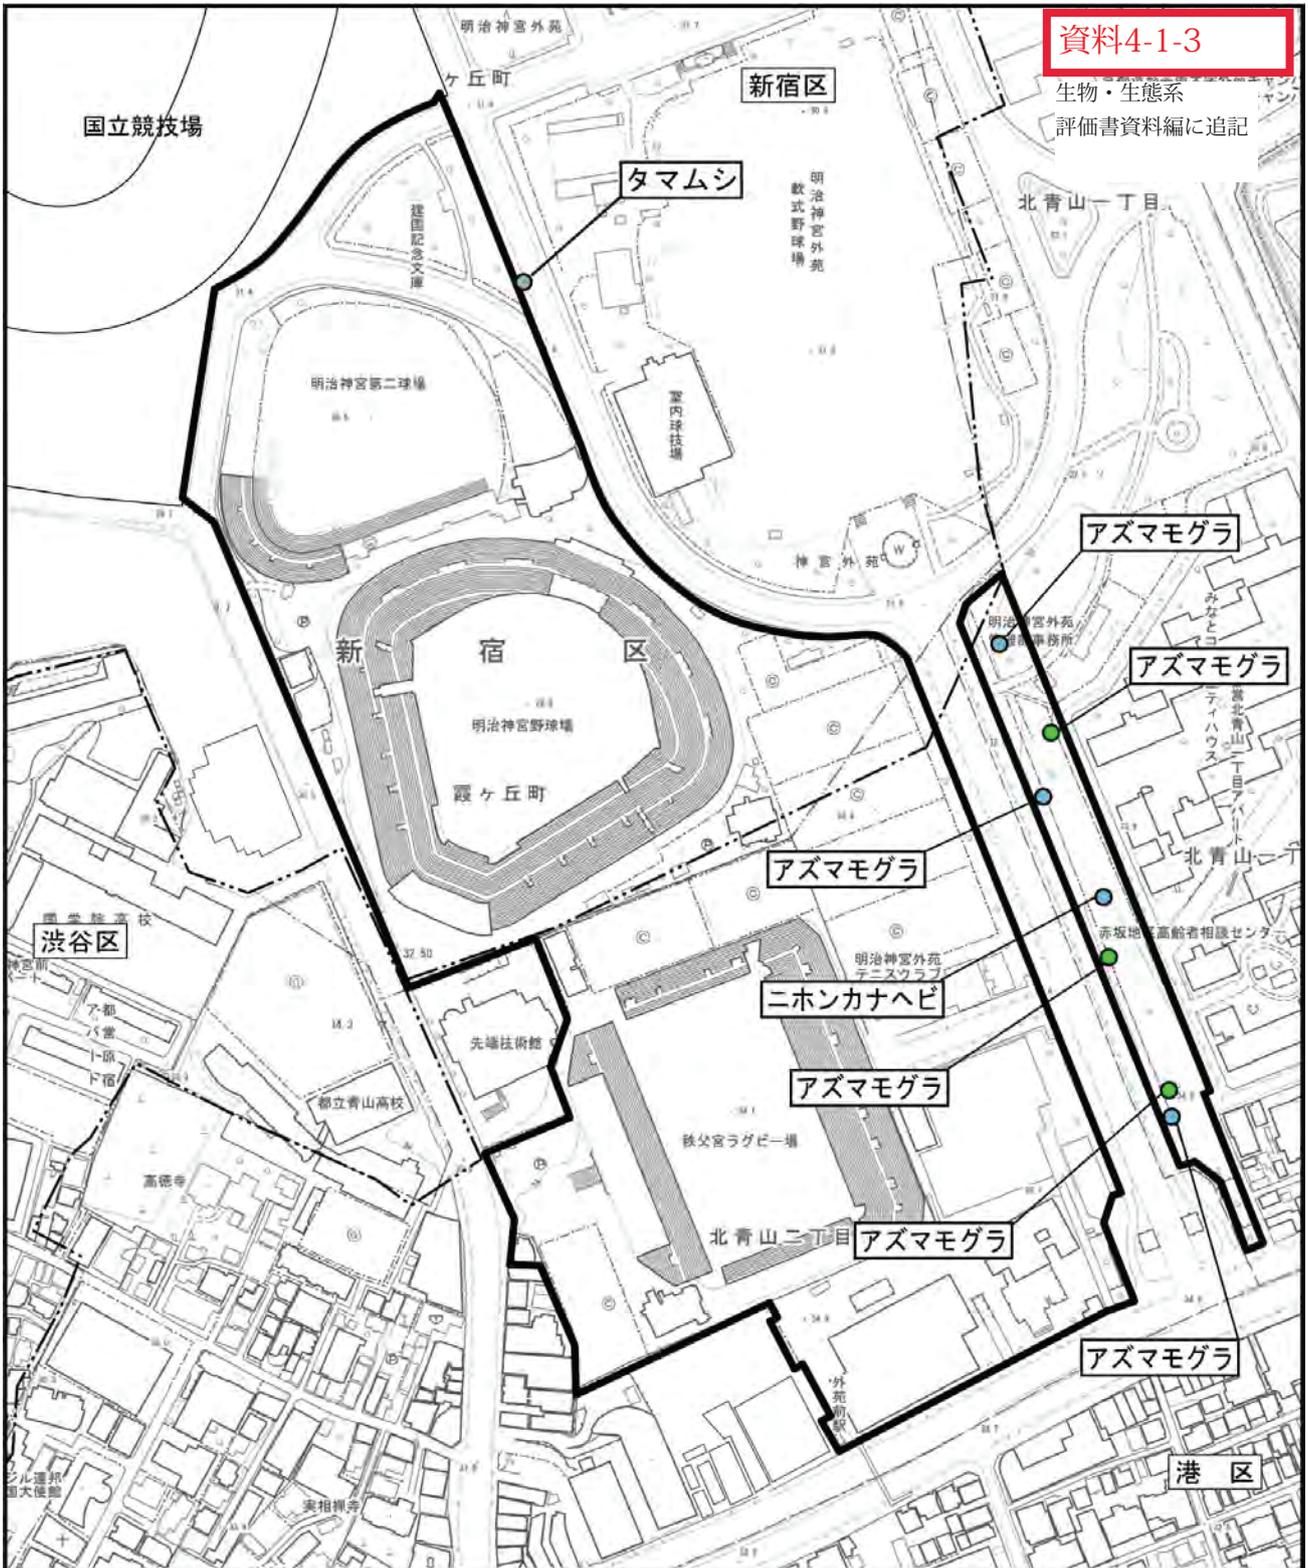
図2.4-1 陸上動物のうち注目される種の分布状況(現地調査結果)

注1) 注目される種のうち、現地調査で確認された種の分布状況を示す。
 注2) アズマモグラ、ニホンカナヘビは中位消費者に位置づけられる(本編p. 308参照)

アズマモグラは緑地(並木東側)の樹林内で確認された。

<p>【種名】:アズマモグラ(モグラ目モグラ科)</p> <p>【分布】:本州、四国</p> <p>【形態】:灰黒色で、トンネルを掘る手はグローブ状になり、尾は短い。平地から山地の耕作地や草地、樹林などの地下にトンネルを掘って生息し、トンネル内に落ちたミミズ類や昆虫類の幼虫などを餌とする。</p> <p>【確認状況】:春季、夏季に緑地(並木東側)の樹林地内に痕跡(塚)が複数箇所確認された。</p>

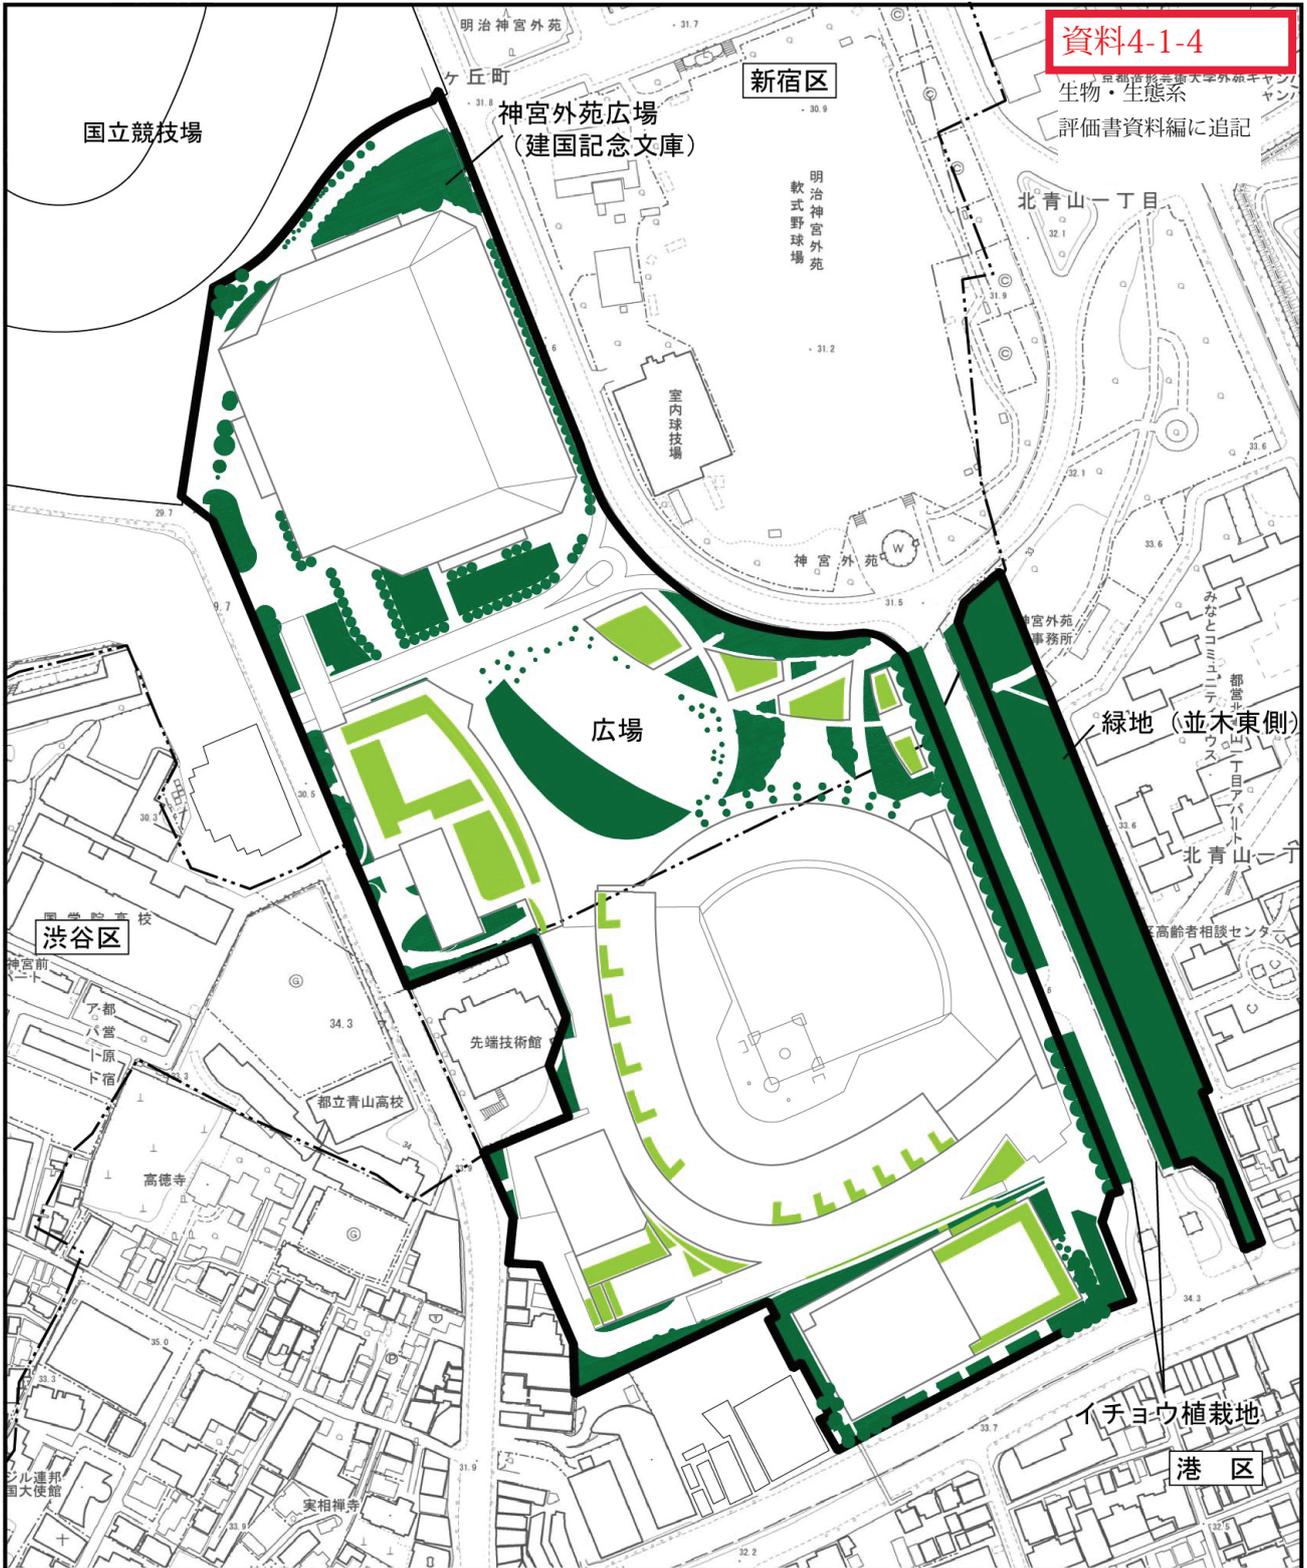
図 2. 4-2 緑化計画図

注1) 評価書案 p. 27 「図 6. 2-8 緑化計画図」をもとに作成した。
 注2) 計画については今後変更の可能性がある。

以上を踏まえ、既存樹木を可能な限り存置・移植により活用するとともに、計画地中央部に開放的な広場空間を整備し、歩行者動線とも連携し、高木や芝生を配置する緑化を行う計画としている（図 8.6-4 及び資料編 p. 201 参照）。なお、既存樹木を伐採する場合は、「東京都風致地区条例」に基づき伐採と同等の本数を新規に植栽する計画である。

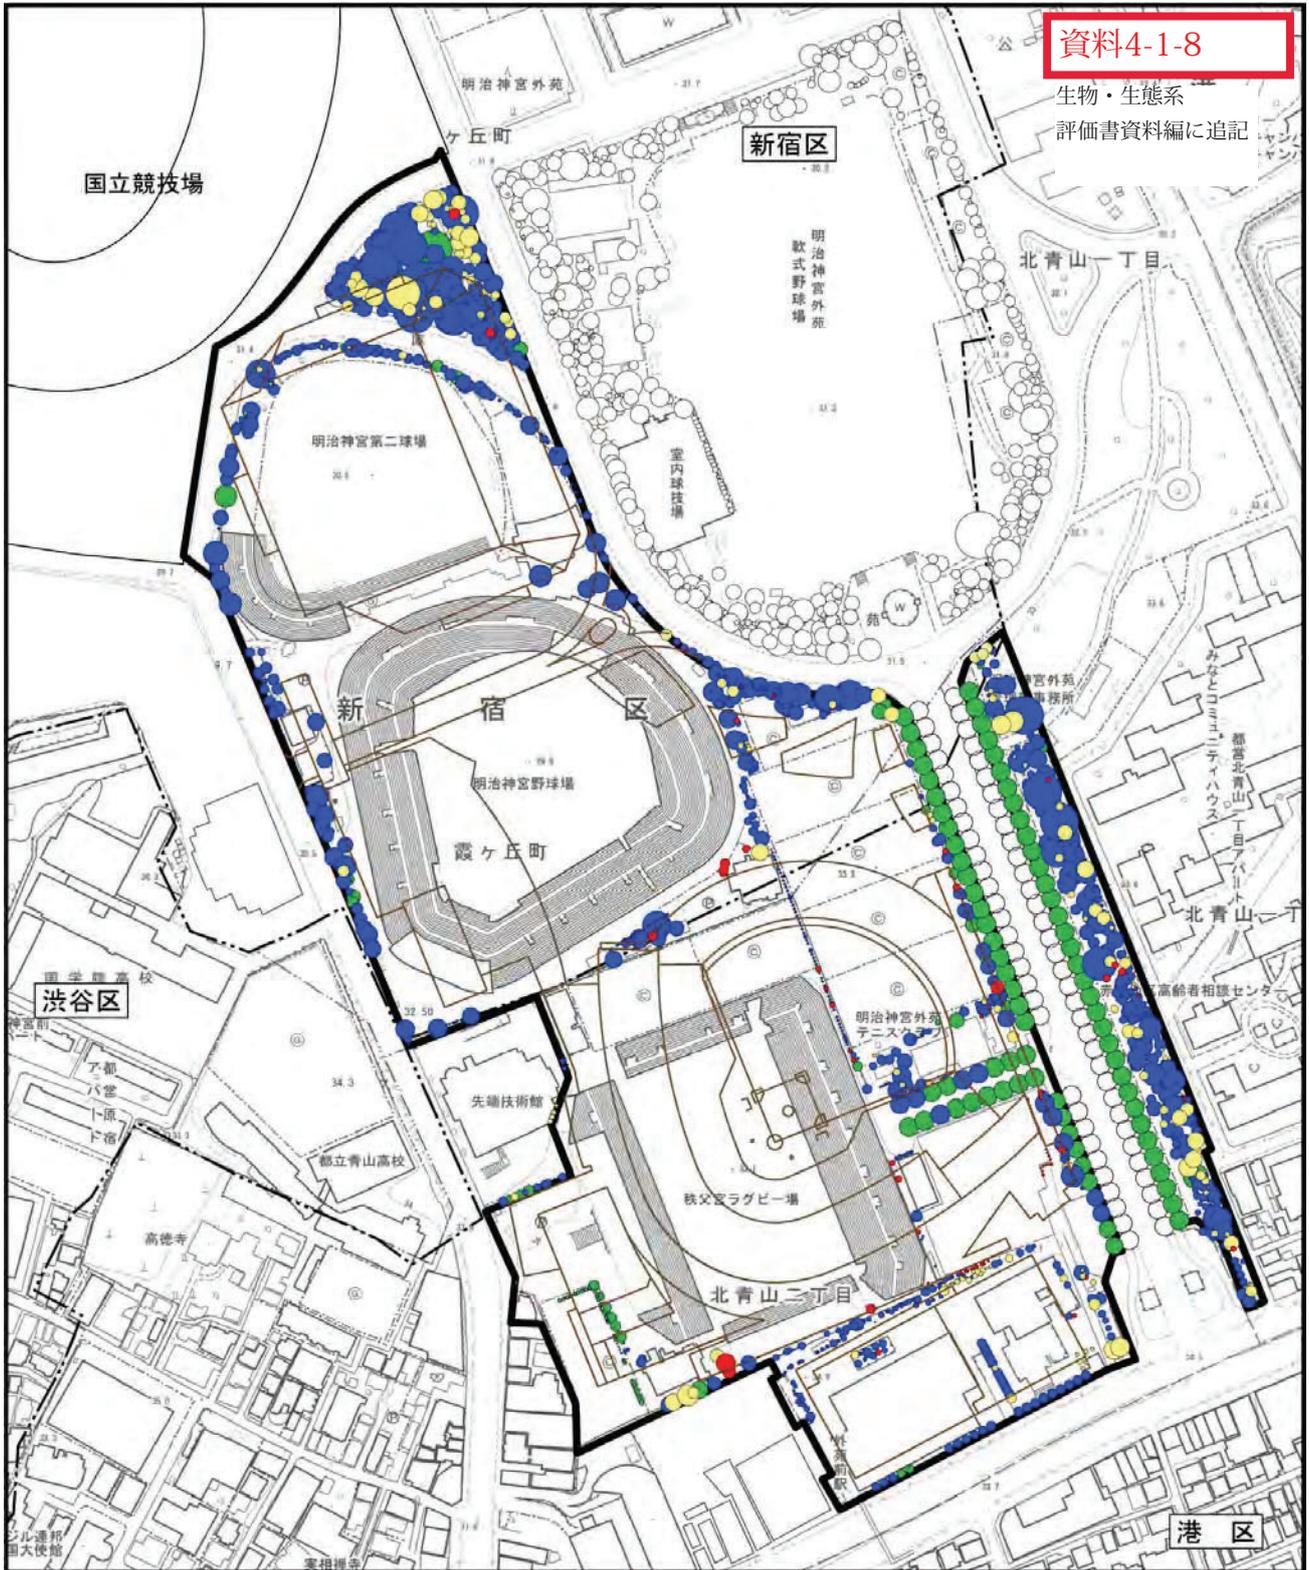
図2.4-4 樹木の分布状況(活力度別)

注1) 茶色の線は計画建築物等の概形線を示す。
注2) 計画については今後変更の可能性がある。

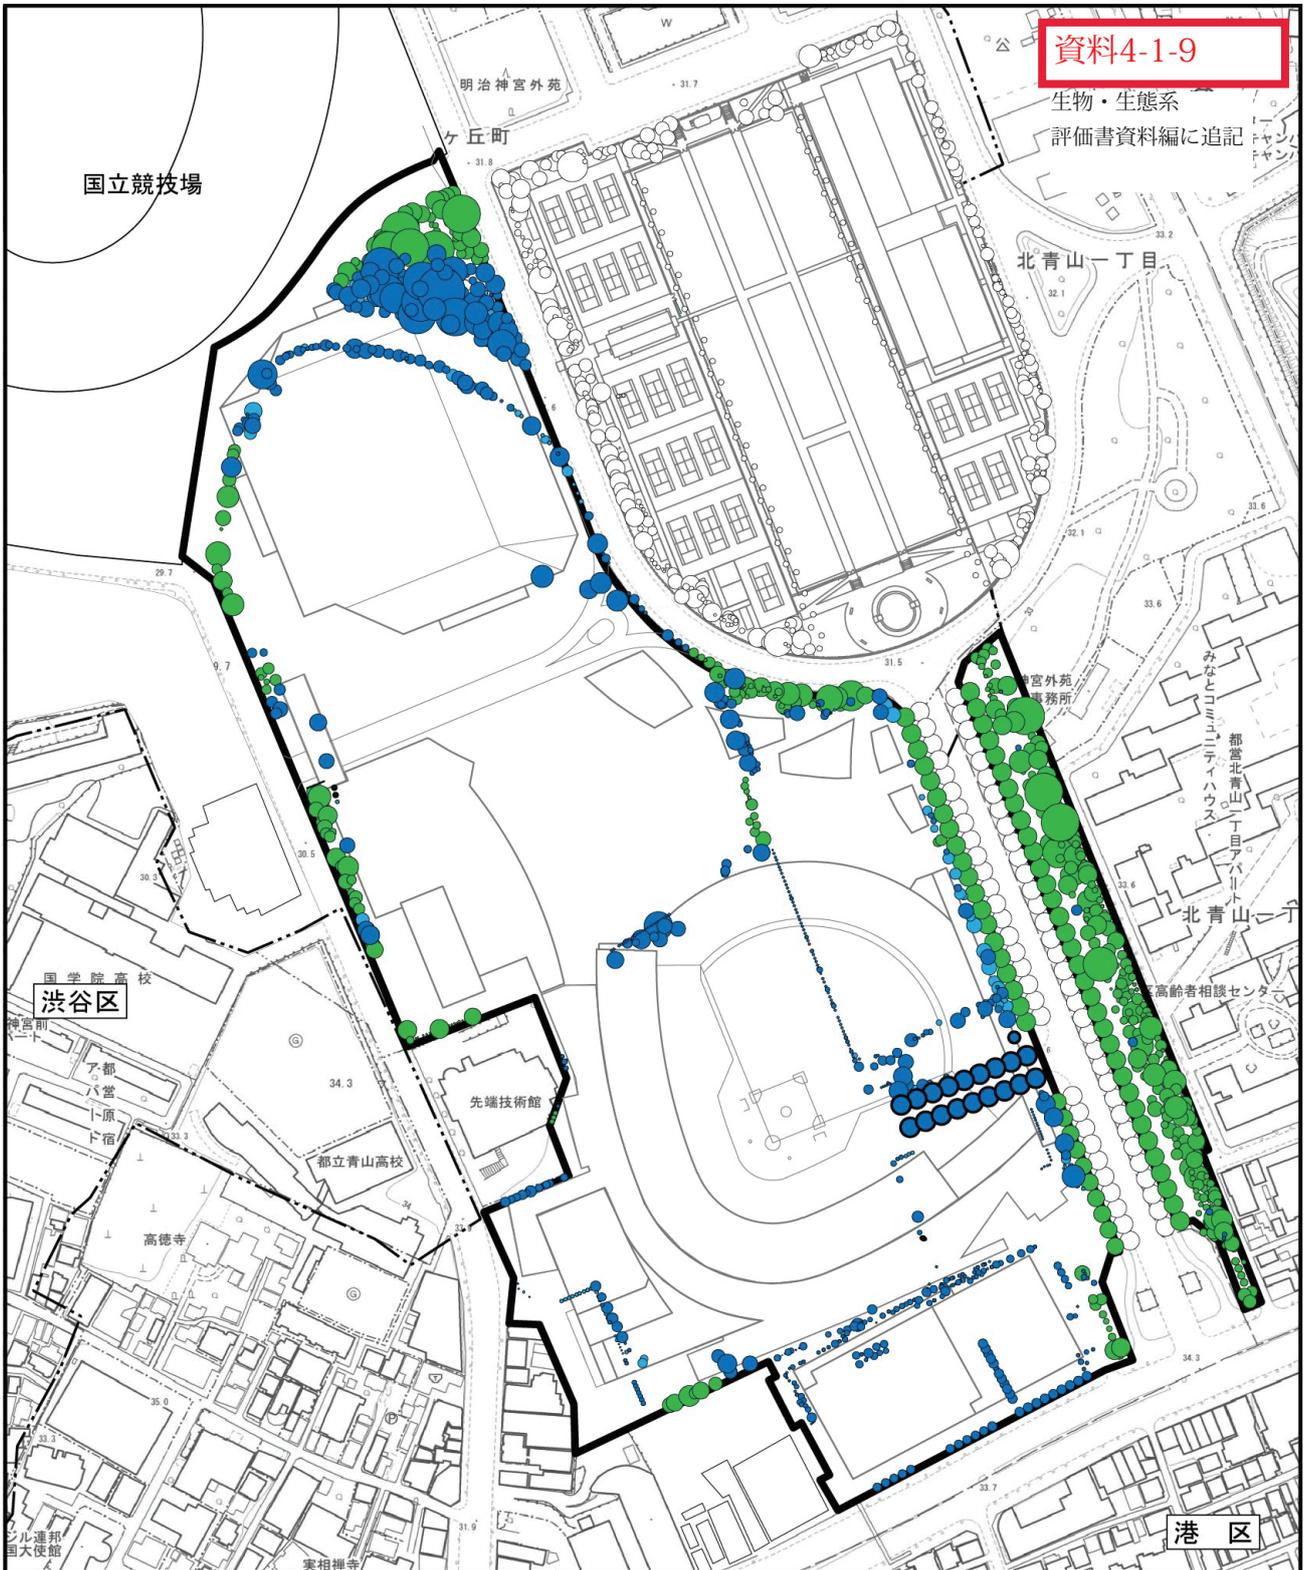
図2.4-5 保存、移植、伐採樹木の分布状況

注1) 計画については今後変更の可能性がある。
 注2) 評価書本編で示す存置、移植、伐採数とは異なる。
 注3) 太線の丸で示す樹木は移植を検討している樹木である。

活力度	存置	移植	伐採	合計
A	146	29	45	220
B	355	72	467	894
C	100	5	122	227
D	14	0	26	40
合計	616	106	659	1,381

注1) 樹木の本数は図 2.4-5 と対応する。

注2) 現時点における計画本数。ただし、現時点から工事の施行時点までの間に腐朽などの生育が健全でないものが出てくるおそれがあるため、本編では存置・移植のうち活力度 A 及び B のものについては3割程度減らした本数とし、活力度 C 及び D のものについては全て伐採樹木として扱った。

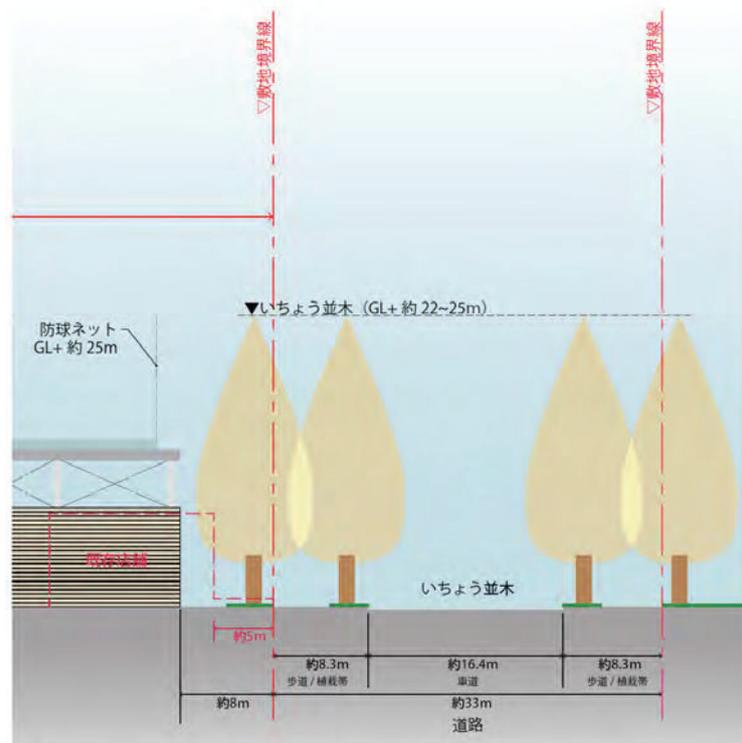
図2.7-1(1) いちよう並木西側（野球場）の断面イメージ

注2) 野球場棟外壁といちょう並木の離隔距離については安全性も考慮して決定する。

代表的な眺望地点からの、現況と工事の完了後の眺望の変化の程度は、写真 8.10-1～11 に示すとおりである。なお、青山二丁目交差点から聖徳記念絵画館前へと続く特例都道四谷角筈線沿いの4列のいちょう並木の眺望について、いちょう並木と野球場棟との位置関係及び青山二丁目交差点からの眺望パースを資料編 p.239 に示した。

近景域においては、計画建築物が視野に占める割合は大きく、より都市的な眺望が出現するものと考えられる。なお、神宮外苑広場（建国記念文庫）等のまとまった樹木がある場所からは、樹木の存在によりラグビー場棟などの計画建築物は眺望できないと考えられる。また、野球場棟のフェンス等の高さについてはいちょう並木の高さに配慮することにより、青山二丁目交差点からの眺望に著しい影響を与えない計画としている。

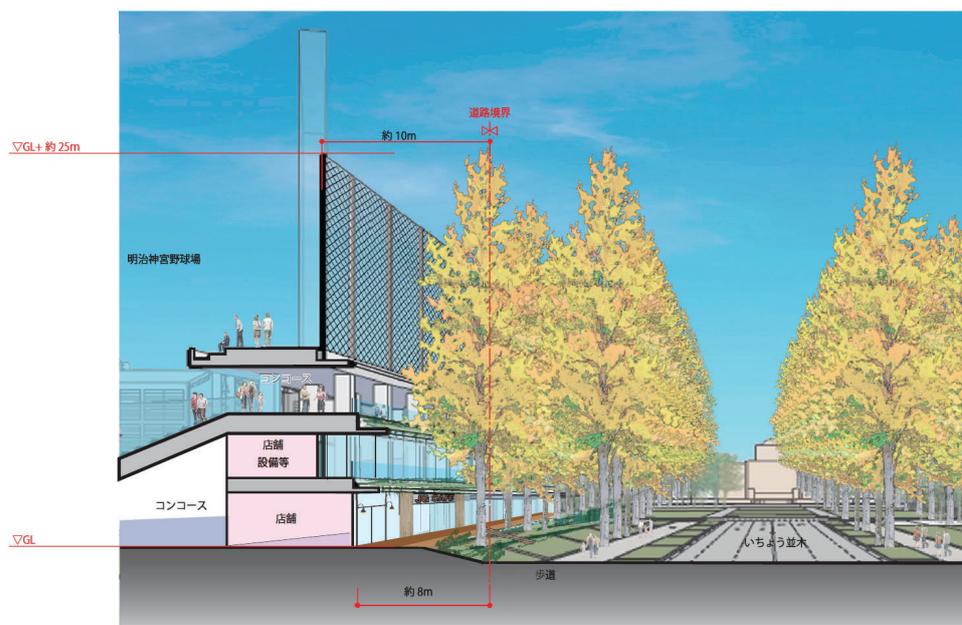
図2.7-2 眺望の状況（青山二丁目交差点付近）

注1) 公園まちづくり提案書（2020年5月10日）時点のパスであり、計画については今後変更の可能性がある。
