対策番号 D206 136

対策名動力伝達部の定期的な点検

対策番号 D207 137

生産設備系統の定期的な点検

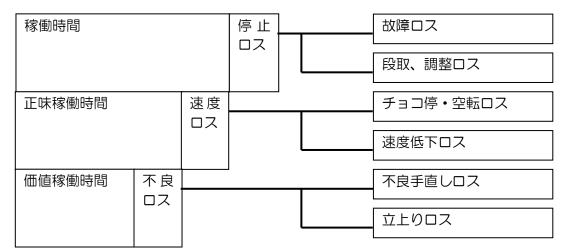
生産設備のロス

生産設備の定期点検を行っていますか?

※チョコ停とは…

製造系の業界用語で、設備が自動運転中に突然停止する故障のうち、オペレーターが容易に復帰することができる故障の意味。

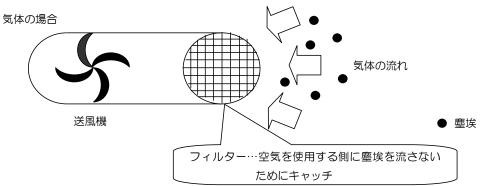
ストレーナやフィルターを定期的に清掃していますか?

ストレーナやフィルターが詰まって くると流れが悪くなり、その分余計 にエネルギーを使うことになるよ!

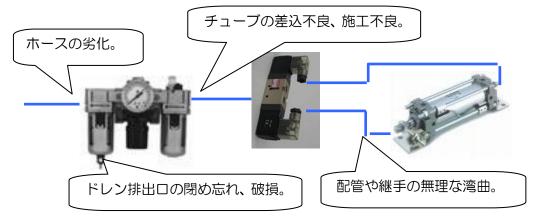
- (1) 温暖化対策担当(者) は配管の漏れやすい場所を把握しましょう
 - 負荷側のチューブの劣化や施工不良が主な原因です。

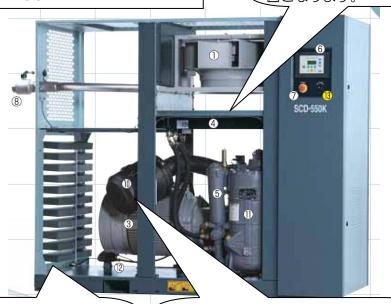
見えない部分ですが、圧力調整弁で使用しているゴム(ダイアフラム)が劣化して破れるなどでエアが漏れます。

オイルクーラー…

清掃しないと吐出温度上昇の原 因となります。

吸気口…

汚れ、目詰まりがひどくなると頻繁 に安全装置が作動して緊急停止(吐 出圧力上昇)などになります。 吸気フィルター…

汚れ、目詰まりがひどくなると性能通 りの圧縮ができなくなります。

箇所名	整備基準(h)	弊害
吸込みフィルター	3,000	性能どおりの圧縮ができなくなる
ダストフィルター	500~1,500	温度上昇によるトリップが発生する
圧力調整弁	2年毎	容量調節ができなくなる
オイルクーラー	6,000	吐出温度の上昇
オイルセパレーター	12,000	エレメントに差圧がつき無駄な電力消費となる

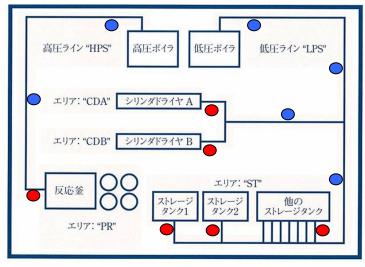
銘板と番号の付け方の例

- (1) 温暖化対策担当(者)が、蒸気トラップの位置と個数を確認しましょう
 - 蒸気トラップの所在を明らかにするために、個々のトラップに番号をつけましょう。
 - 個々のトラップには銘板をつけておきましょう。
 - 工場の見取り図に、蒸気トラップの位置と用途を記入しましょう。

工場の見取り図に記載した例(●● がトラップ)
