平成 25年 9月 11日
環 境 局

ひがしおぐ
東尾久浄化センター隣接敷地のダイオキシン類の
深度方向調査の結果について

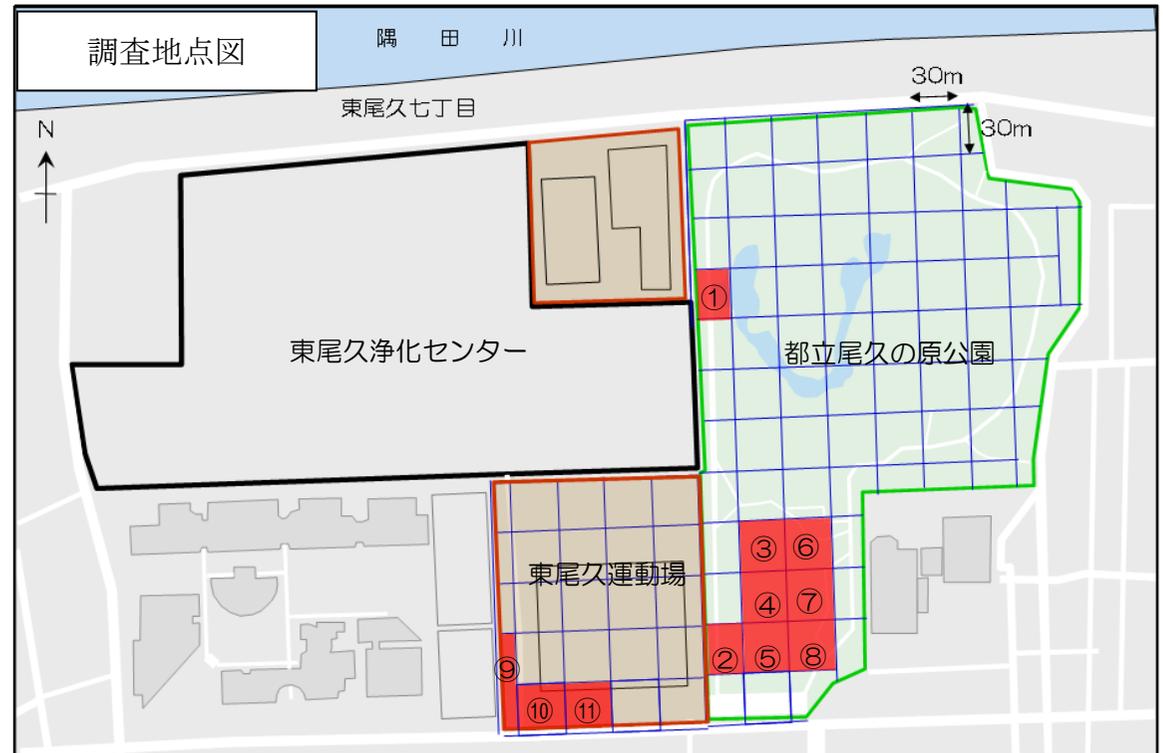
ダイオキシン類土壌調査結果

○都立尾久の原公園

調査地点 調査深度	①	②	③	④	⑤	⑥	⑦	⑧
表層(既往調査結果)	1100	3500	1800	6200	1900	1900	2600	1600
0.5m	440	38000	2100	79000	1800	75	230	580
1.0m	87	1700	33000	70000	90000	6400	450	130
2.0m	8400	77	470	85000	440000	4700	71	550
3.0m	1700	270	14	1300	120	43	1200	6.9
4.0m	140	400	72	260	270	3.0	160	1.5
5.0m	4.3	780	52	360	130	2.5	9.7	2.6
6.0m	6.9	450	62	550	30	0.78	15	0.63

○東尾久運動場

調査地点 調査深度	⑨	⑩	⑪
表層(既往調査結果)	1400	1400	3500
0.5m	5100	29	2600
1.0m	19	120	670
2.0m	89	2.1	11
3.0m	0.12	1.8	6.1
4.0m	0.27	0.0096	2.9
5.0m	0.44	0.098	0.10
6.0m	3.6	0	0.0021

環境基準 (1,000pg-TEQ/g) 超過
