# 高圧ガス施設の 耐震点検を実施しましょう

# 東京都内における高圧ガス施設の状況

### 経年劣化の一例

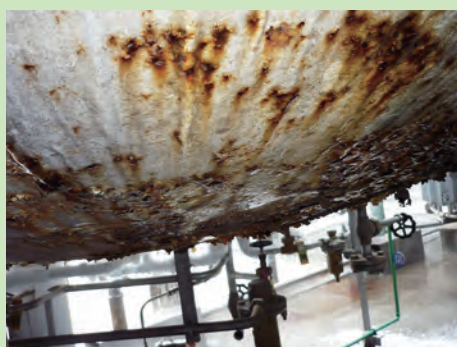
貯槽底部の腐食

- 大半の施設で良好に管理されていました。一方で、今後劣化が進行した場合、耐震性を維持できないと見込まれる施設が散見されました(下写真参照)
- 次のような場合に、施設の経年劣化や不具合に気づきにくい傾向が見られます

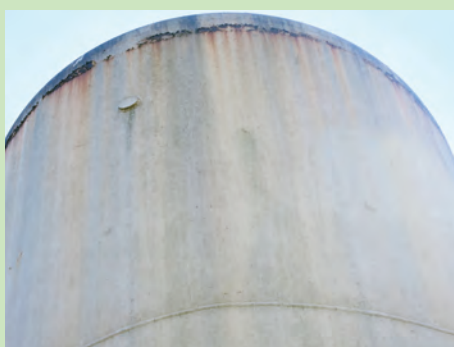
貯槽頂部の腐食

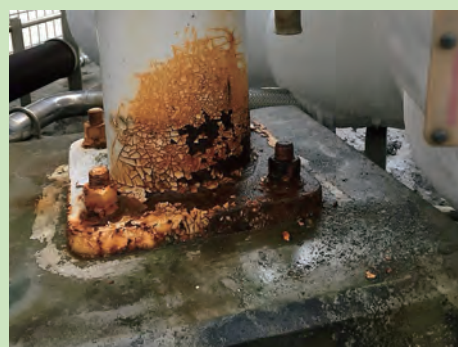
支持部・固定部の腐食・劣化

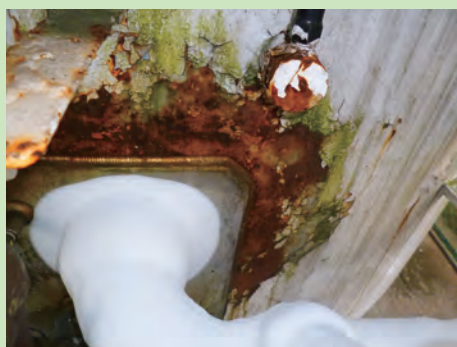
貯槽本体の錆

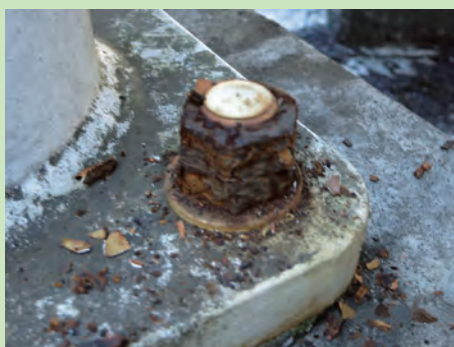
固定部ナットの腐食

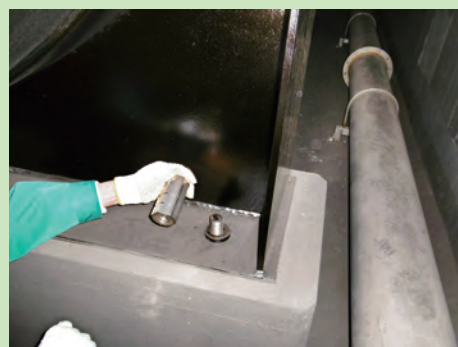
固定部ナットの緩み

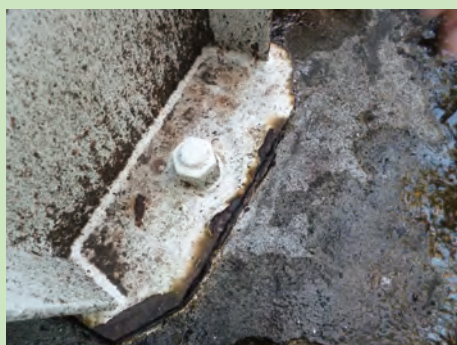
固定部ベースプレートの腐食・減肉

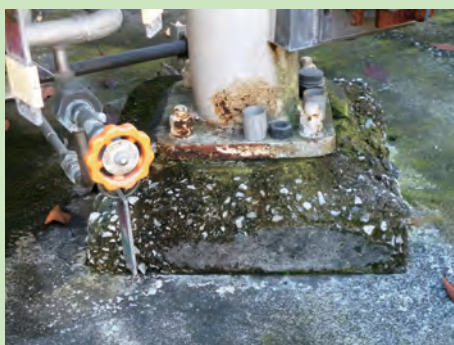
基礎立ち上り部コンクリートの劣化

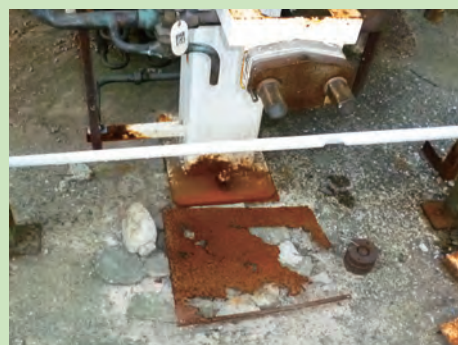
ガス排出口下の基礎コンクリートの劣化
