## 事後調査の結果

調査項目（廃棄物）

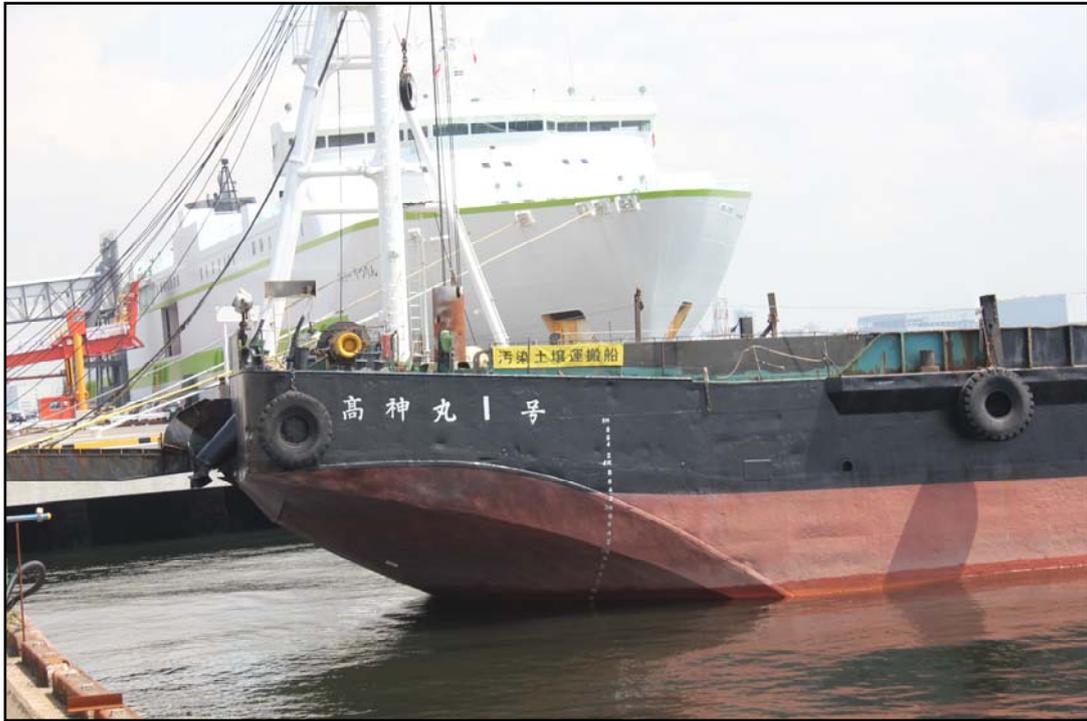
写真8-1 汚染土壌の海上輸送状況

このほか、評価書時には想定されなかった汚染土壌が226,505 $\text{m}^3$ 発生した。これらは建設汚泥として「廃棄物の処理及び清掃に関する法律」、「海洋汚染等及び海上災害の防止に関する法律」、「土壌汚染対策法」等の関連法令及び条例、並びにガイドライン等の目標・施策等に基づき、汚染土壌運搬船により、指定された汚染土壌処理施設（再資源化施設）に搬出し、適切に運搬・処理を行った。

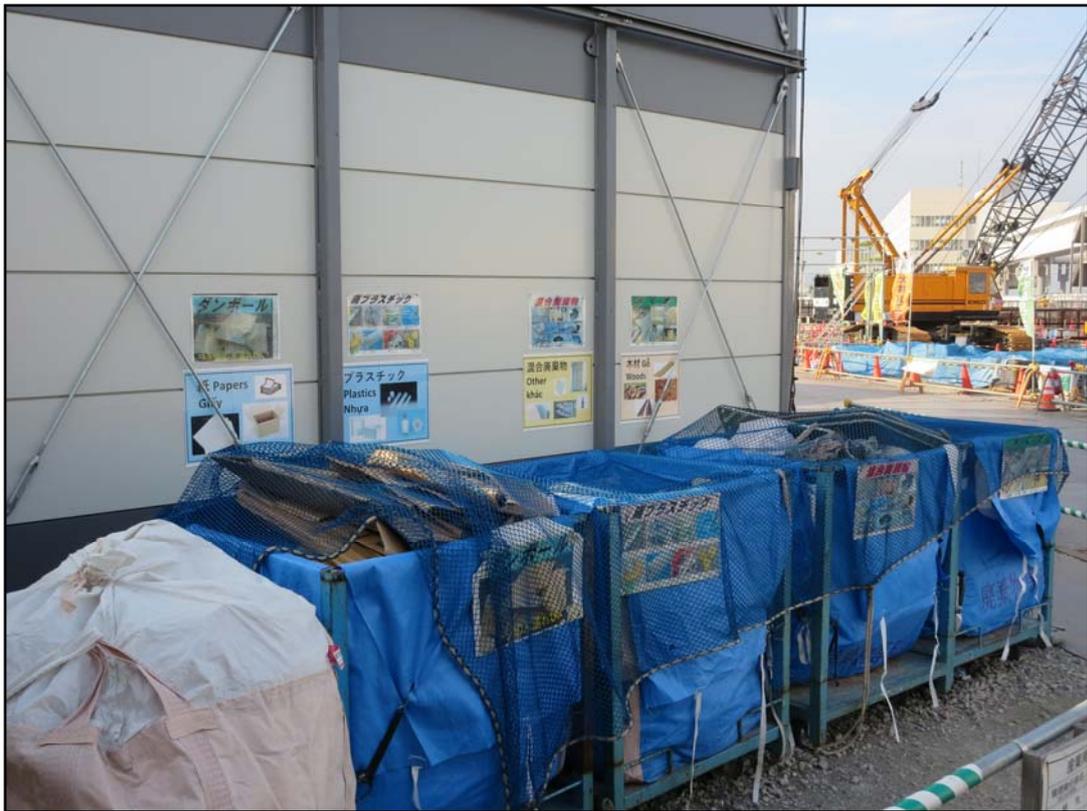
写真8-2 廃棄物の分別

環境保全のための措置	実施状況
建設廃棄物については、分別や再資源化施設等を活用した再資源化等を行い、廃棄物発生量を抑制するとともに、可能な限り再利用・再生利用を図る。	建設廃棄物については、分別や再資源化施設等を活用した再資源化等を行い、廃棄物発生量を抑制するとともに、可能な限り再利用・再生利用を図った。
掘削工事等に伴って発生する建設発生土については、現場内及び建設副産物情報交換システム等を利用した再利用や新海面処分場の埋立用材等での有効活用を図り、廃棄物発生量を削減する。	掘削工事等に伴って発生する建設発生土については、現場内及び建設副産物情報交換システム等を利用した再利用や新海面処分場の埋立用材等での有効活用を図り、廃棄物発生量を削減した。
浚渫工事に伴って発生する浚渫土については、工事の施行前に底質調査を行い、受入先の受入基準や水底土砂に係る判定基準等を遵守した上で、建設発生土有効利用事業（東京湾奥の深掘部への埋戻し）等において活用する。	浚渫工事に伴って発生する浚渫土については、工事の施行前に底質調査を行い、受入先の受入基準や水底土砂に係る判定基準等を遵守した上で、建設発生土有効利用事業（東京湾奥の深掘部への埋戻し）等において活用した。
建設廃棄物及び建設発生土の再利用及び処分に当たっては、「廃棄物の処理及び清掃に関する法律」、「海洋汚染等及び海上災害の防止に関する法律」、「土壌汚染対策法」等の関連法令及び条例、並びにガイドライン等の目標・施策等に基づき、適切に対応する。	建設廃棄物及び建設発生土の再利用及び処分に当たっては、「廃棄物の処理及び清掃に関する法律」、「海洋汚染等及び海上災害の防止に関する法律」、「土壌汚染対策法」等の関連法令及び条例、並びにガイドライン等の目標・施策等に基づき、汚染土壌運搬船により運搬し、適切に対応した（写真8-1）。
建設廃棄物のうち、建設混合廃棄物については、現場における分別容器等を設置し、わかりやすい標示を行い分別したものが混合しないように集積する。	建設廃棄物のうち、建設混合廃棄物については、現場における分別容器等を設置し、わかりやすい標示を行い分別したものが混合しないように集積した（写真8-2）。
