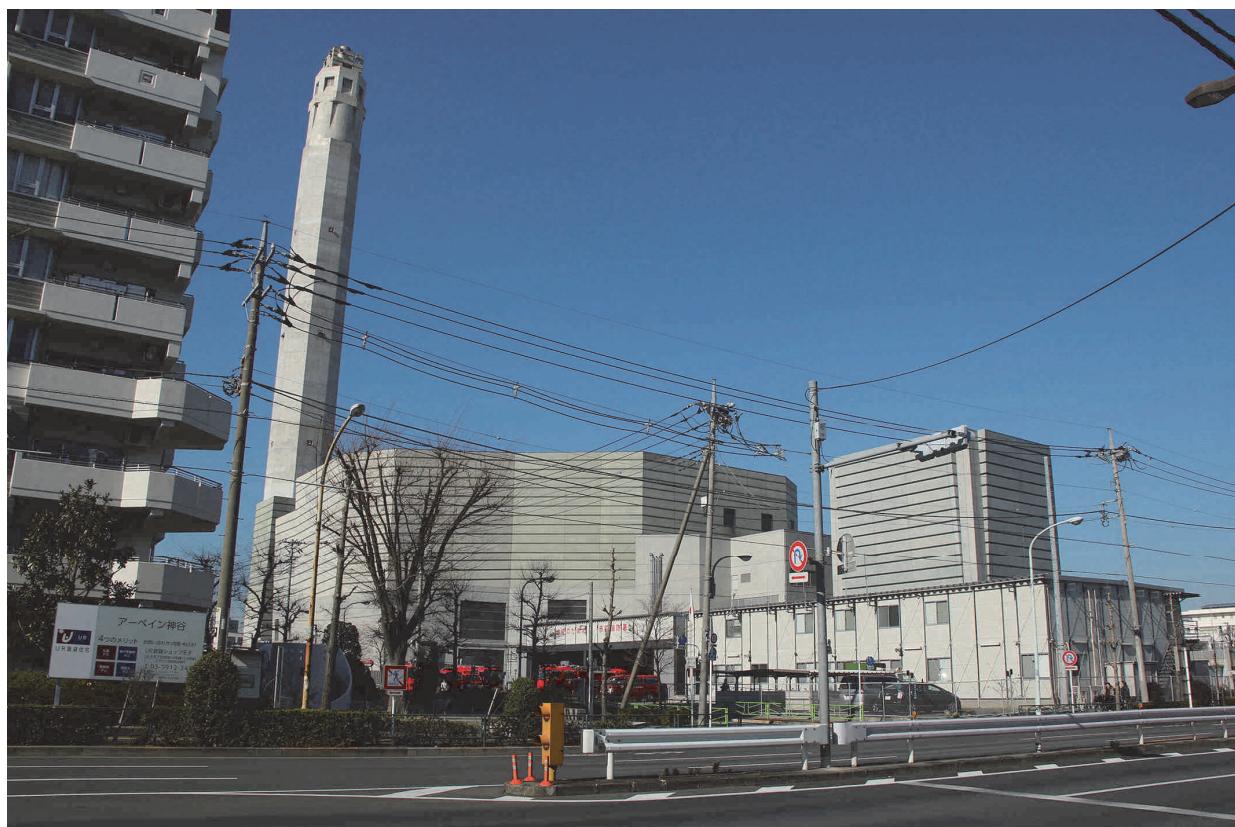
清掃工場の南東側に位置し、北本通りの歩道から清掃工場を望む地点である。この地点は、歩道利用者が道路越しに清掃工場の建築物及び煙突を見ることができる。

写真 8.9-3(1) 地点③ 北本通りからの景観(現況)

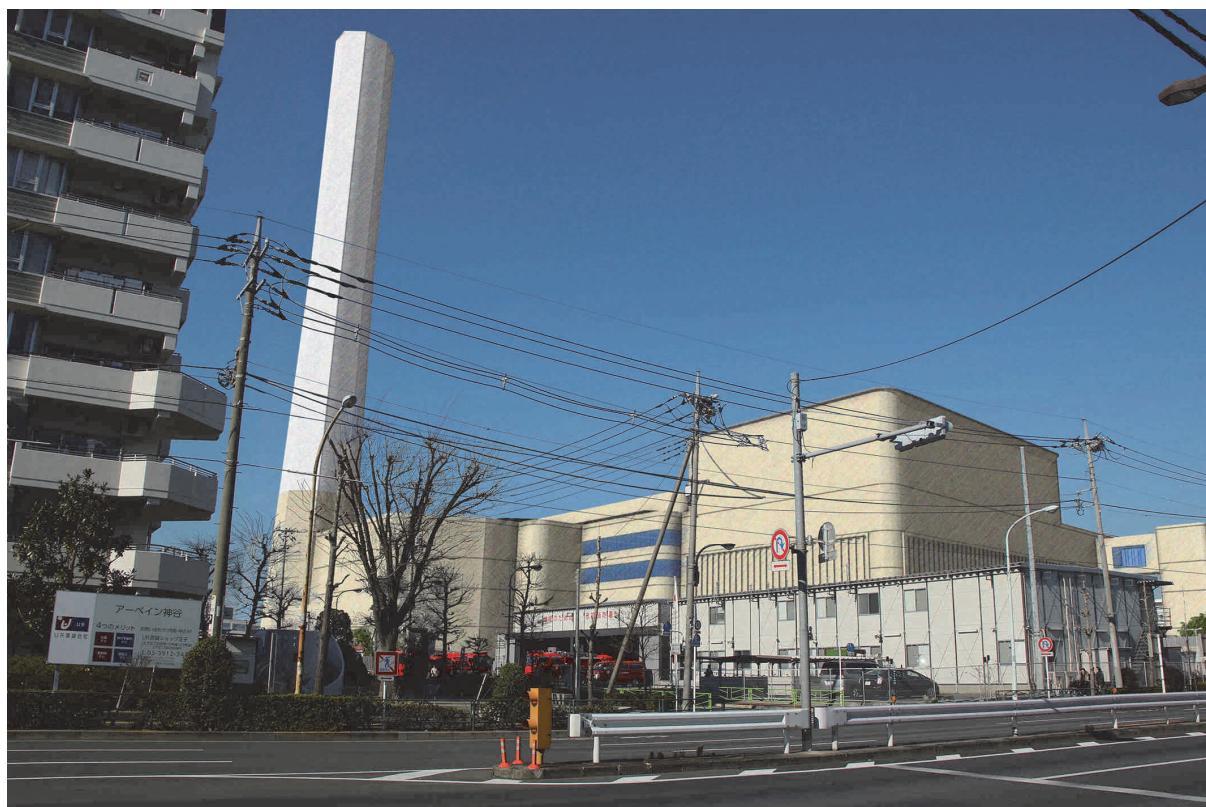
建替え後の工場棟は、最高高さを既存建築物と同じとして、周辺環境に調和した色合いとすることで視認性を和らげている。煙突は既存煙突と同じ高さとすることで、建替え前とほとんど変わらない。

写真 8.9-3(2) 地点③ 北本通りからの景観(将来)

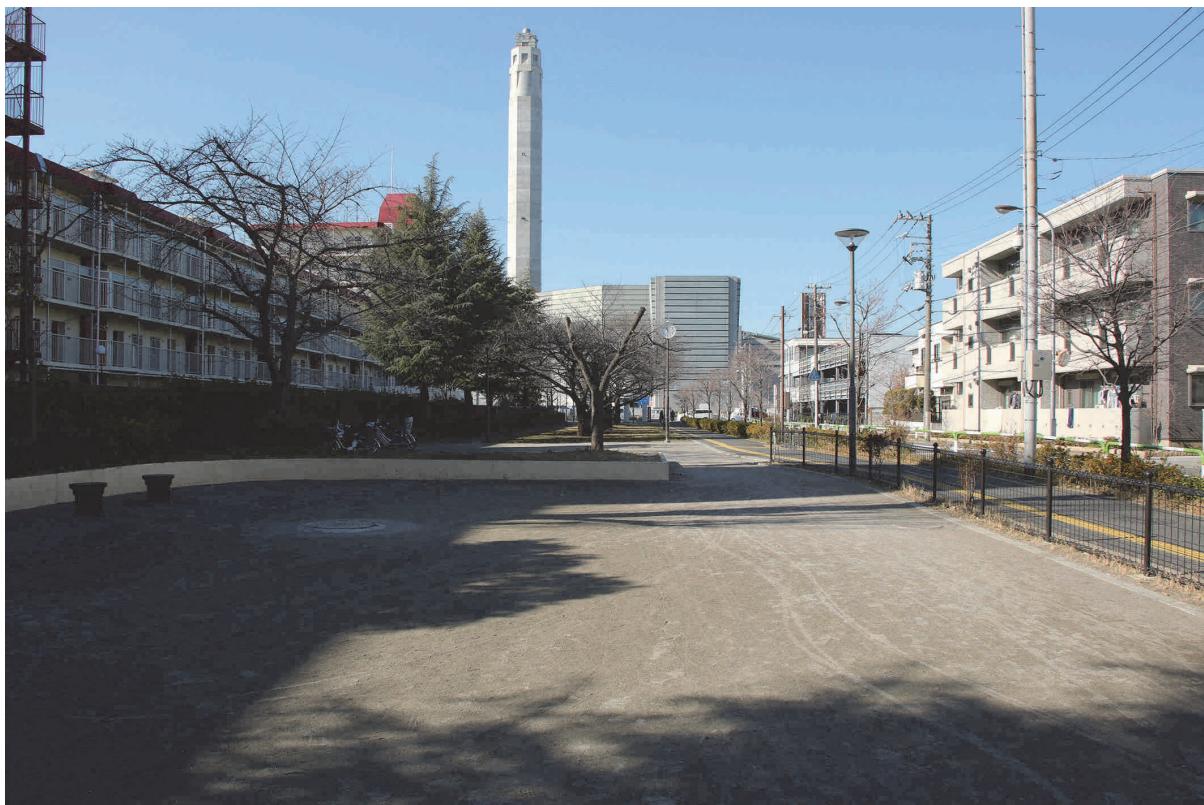
清掃工場の東側に位置する志茂東公園から清掃工場を望む地点である。この地点は、公園利用者が公園の広場より清掃工場の建築物及び煙突を見ることができる。

写真 8.9-4(1) 地点④ 志茂東公園からの景観(現況)

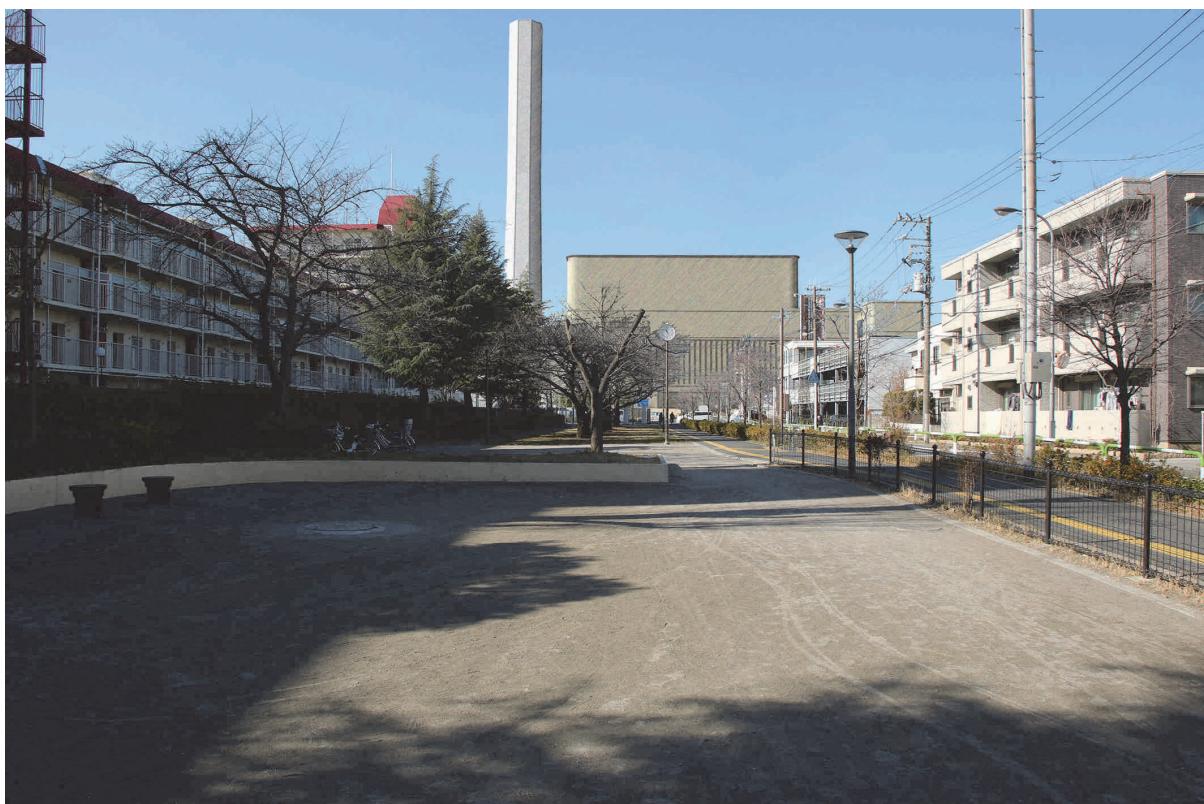
建替え後の工場棟は、最高高さを既存建築物と同じとして、周辺環境に調和した色合いとすることで視認性を和らげている。煙突は既存煙突と同じ高さとすることで、建替え前とほとんど変わらない。

写真 8.9-4(2) 地点④ 志茂東公園からの景観(将来)
