## 事後調査の結果

### 調 査 項 目 廃棄物等（工事の施行中）

予測した事項 ア．切土工等又は既存の工作物の除去に係る建設工事に伴う副産物

予測した事項 イ．トンネルの工事に係る建設工事に伴う副産物

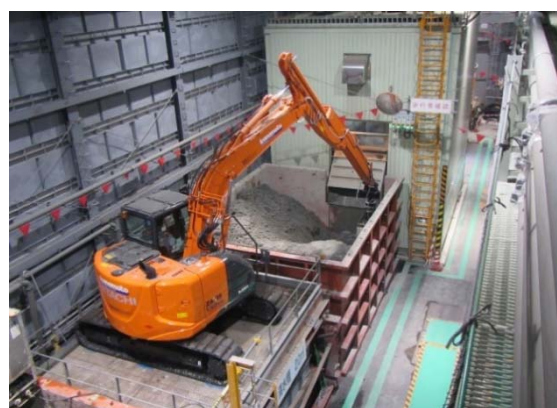
写真-1-1 建設汚泥の脱水処理の状況  
(地点 01)

| 環境保全措置 | 実施状況 |
|---|---|
| 建設汚泥の脱水処理 | 【全地点】遠心脱水（スクリーデカンタ）により減量化を図ることで、汚泥量を縮減した。（写真-1）。 |

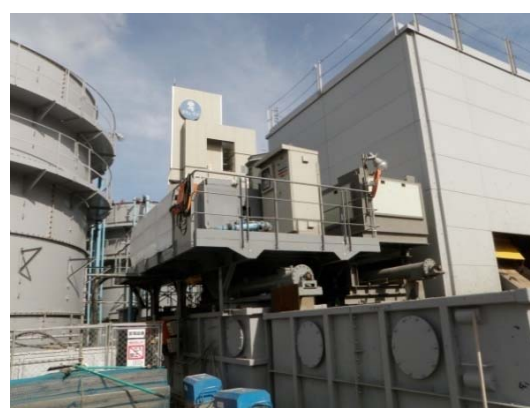
写真-1-2 建設汚泥の脱水処理の状況  
(地点 02)

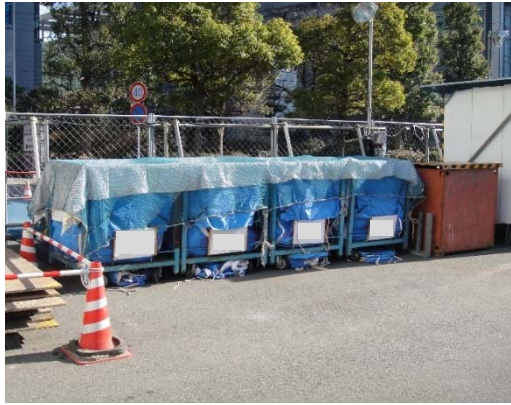
| 写真-2-1 副産物の分別、再資源化の状況<br>(地点 01) | 写真-2-2 副産物の分別、再資源化の状況<br>(地点 02) |

| 環境保全措置 | 実施状況 |
|---|---|
| 副産物の分別、再資源化 | 【全地点】場内で細かく分別し、再資源化に努めたことで、取り扱う副産物の量を低減することに努めた。（写真-2） |

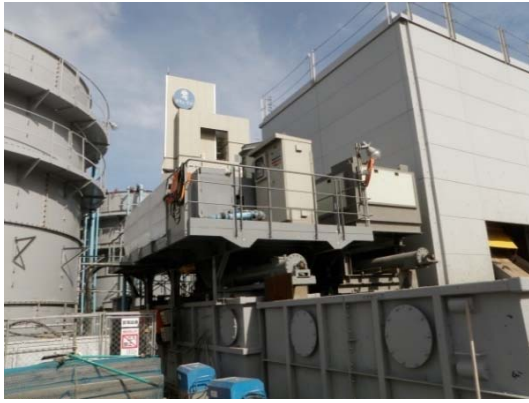
写真-1 建設汚泥の脱水処理の状況  
(地点 02)

| 環境保全措置 | 実施状況 |
|---|---|
| 建設汚泥の脱水処理 | <p>【北品川非常口】遠心脱水(スクリーデカンタ)により減量化を図ることで、汚泥量を縮減した。(写真-1)</p> <p>【東雪谷非常口・小野路非常口・上小山田非常口】工事の進捗に応じて今後実施する。</p> |

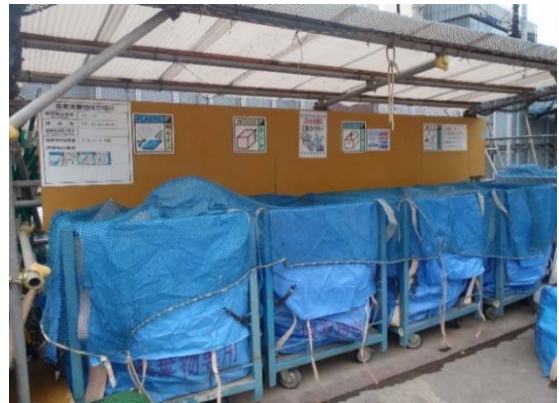
写真-2-1 副産物の分別、再資源化の状況  
(地点 02)

| 環境保全措置 | 実施状況 |
|---|---|
| 副産物の分別、再資源化 | <p>【全地点】場内で細かく分別し、再資源化に努めたことで、取り扱う副産物の量を低減することに努めた。(写真-2)</p> |

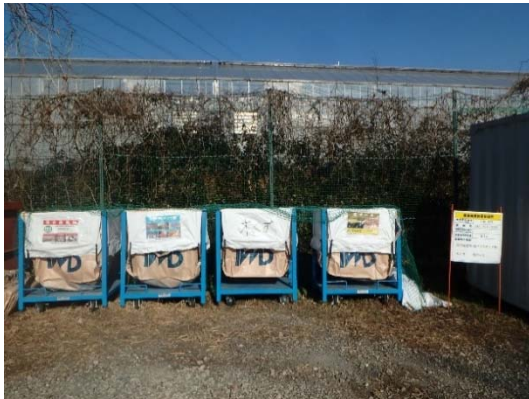
写真-2-2 副産物の分別、再資源化の状況  
(地点 06)
