## 事後調査の結果

調査項目 水質（工事の施行中）

予測した事項 ウ. 切土工等又は既存の工作物の除去に係る水の汚れ

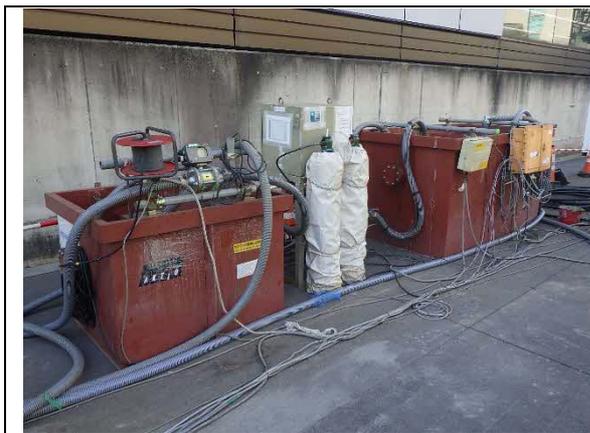
写真-1-1 工事排水の処理状況 (地点 01)

環境保全措置	実施状況
工事排水の適切な処理	【全地点】 工事により発生した水は、下水道の管理者と協議して処理方法を確定し、処理したうえで下水道へ排水したことで、公共用水域への影響を回避した。(写真-1)
工事排水の監視	【全地点】 処理装置にて工事排水の水質を監視し、処理状況の定期的な確認により、水質管理を徹底した。
処理施設の点検・整備による性能維持	【全地点】 処理装置の点検・整備を確実にし、性能を維持することにより、工事排水の処理を徹底した。
下水道への排水	【全地点】 下水道の管理者と協議して、下水放流基準を満足したうえで下水道へ排水することで、公共用水域への影響を回避した。今後も下水道へ排水する計画としている。
